農業用ハウスの 風・雪被害対策マニュアル

令和3年2月

岩手県農林水産部農産園芸課

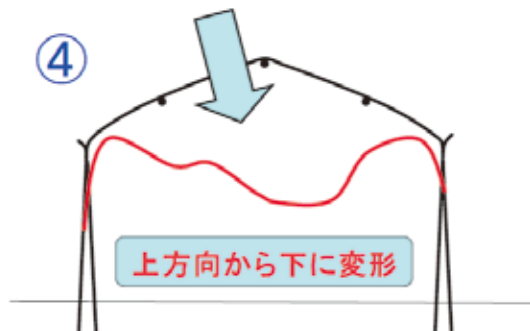
④真上から屋根が押しつぶされたように陥没

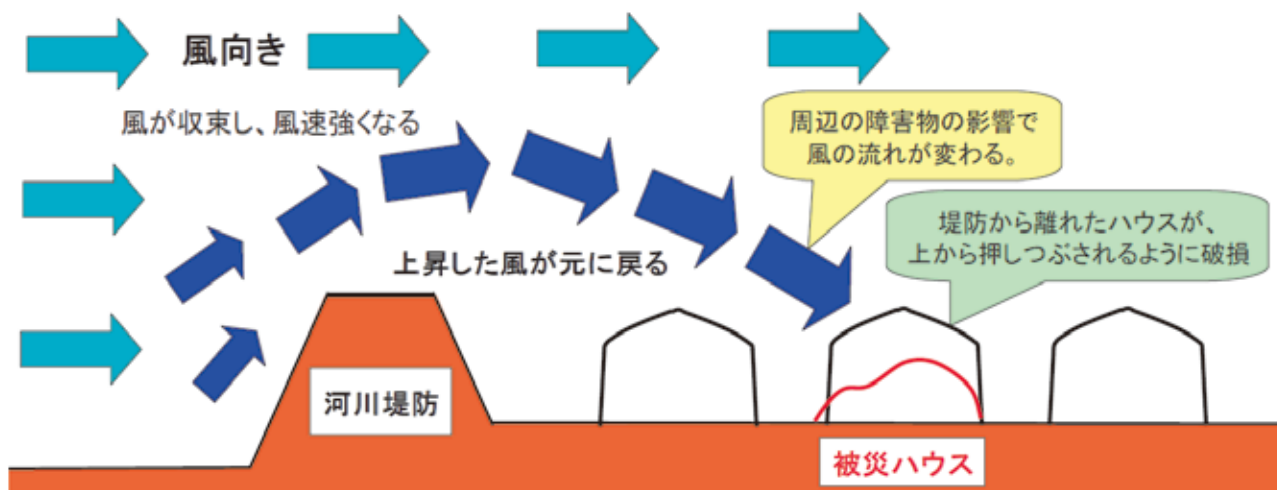
図-7 周辺の地形や障害物により風の流れが変化する事例

周辺の地形やハウス周りに建築物等がある場合、風向きや強さに変化し、連棟ハウスの中央部分のアーチパイプが上部から押しつぶされたように破損する場合があります（図-6）。例えば、風上側に広い河川の堤防や地形の凹凸があった場合、障害物を越えるために一度上昇した風が下方に向かって強く吹き、障害物から離れたハウスが被災する場合があります（図-7）。

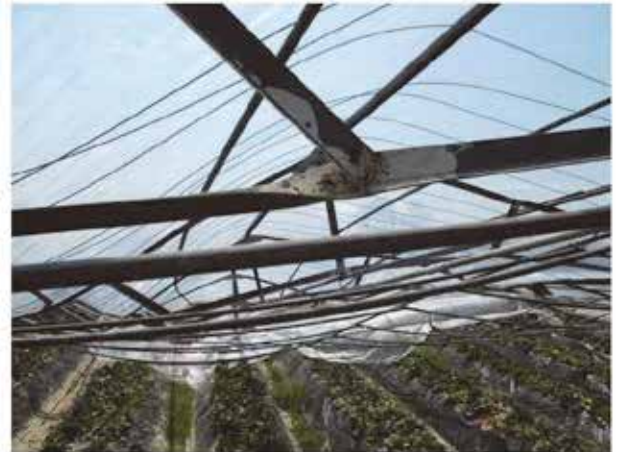
平年並みの降雪に対しては、予め柱の補強や暖房機の設定温度を上げるなどの対策で対処が可能ですが、記録的な積雪の場合、ハウスの耐雪強度を大幅に超過するため、構造的に必要と思われる筋交いが無い、水平ばりが配置されていない等のハウスは倒壊する危険が高まります。

水平ばりの折れ

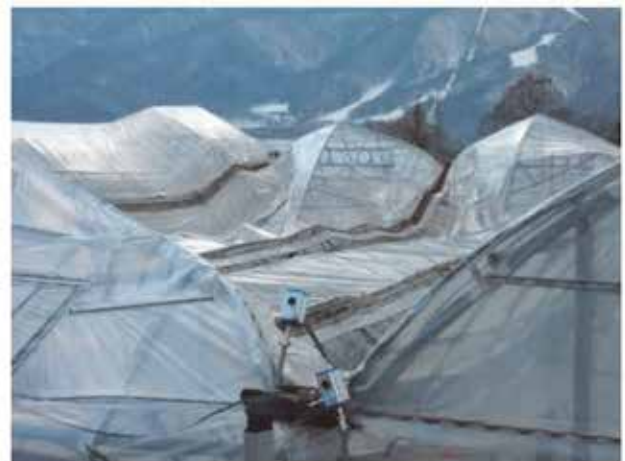
連棟パイプハウスの倒壊
