# 内丸緑地のヒマラヤスギについて（概要版）

## 1 目的

県が管理している内丸緑地に41本植栽されているヒマラヤスギは、樹高が25メートル以上に達しており、枝が落下しているほか、将来的には倒木等の危険性が生じています。

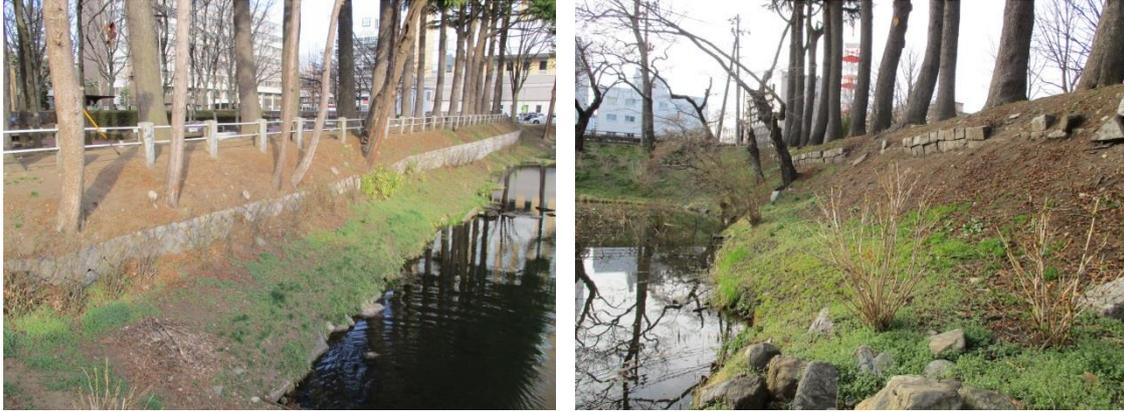
【左：鶴ヶ池側の斜面、右：亀ヶ池側の斜面（崩落が見られる）】

緑地の西側では、ヒマラヤスギの根が亀ヶ池側の斜面に達し、また、根が地表に露出して、斜面に積み上げられている石積みを押し出しています。このため、石積みが崩落し、池周辺の地形に影響を与えています。
