# 陸前高田市の震災遺構等の概況

(第1回 高田松原津波復興祈念公園震災津波伝承施設検討委員会 資料)

平成27年9月4日

## 震災遺構の紹介

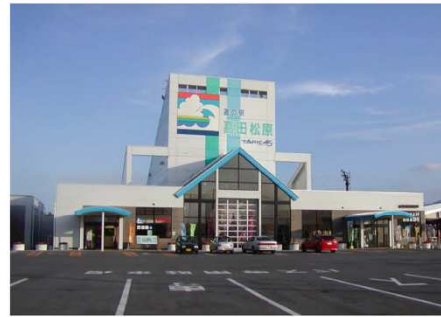
被災前のタピック45\*

構造:鉄筋コンクリート  
延べ床面積:1,345㎡  
高さ:約19m

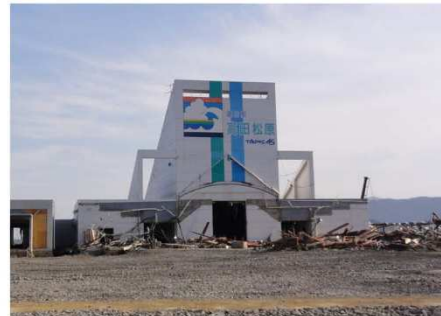
- 津波の直撃を受け、その高さは13.7mに達しましたが、浸水を免れた施設上部に登り、難を逃れた方も3人いました。
- 津波避難施設としての堅牢な構造を有していたため、建物本体の外観に大きな損傷は生じなかったものの、津波の圧力を強く受けた内部の壁面は大きく損傷を受けました。
- また、国道側に存在した増築部分は、跡形もなく流されました。
- 内部には高田松原から流されたマツの巨木が現在でも残されています。
- 公衆トイレ、折れ曲がった照明灯などの遺構も残されています。

被災後のタピック45\*

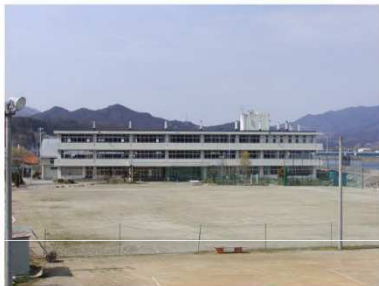
被災前の気仙中学校の南面と運動場。

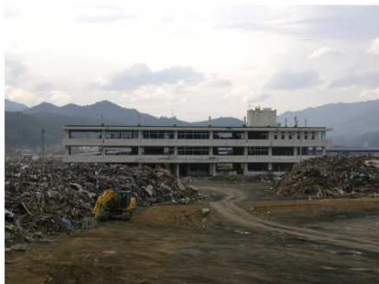
- 市内でもかなり早い段階で津波が越流した地点で、津波が気仙川の堤防を越えてからわずか数分で校舎3階近くに達しました。
- 堅牢な構造であったため、建物本体に大きな損傷はありませんが、津波の圧力でバルコニーの腰壁は軒並み折れ曲がっています。
- また、津波の水流によって、建物基礎周辺がえぐりとられた箇所もあります。
- なお、震災当時学校にいた生徒達は、日頃の安全教育の成果を発揮し、津波到達前に全員避難し、無事でした。

被災後の気仙中学校の南面(運動場は震災直後に工事関係場として利用)。

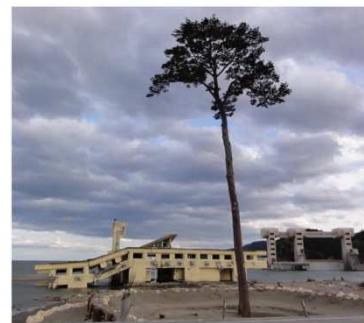
被災後のコースホテルと奇跡の一本松。

- 建物は津波によって完全に水没しました。
- また、砂地であった地盤がつかないで大きくえぐられたため、建物の東半分が折れ曲がるように破壊されました。
- 奇跡の一本松は、陸前高田コースホテルの建物があったため、残ることができたともいわれています。
