1. 被災前の状況

3. 被災状況

- 上記による検討内容について、「岩手県津波防災技術専門委員会」において審議し、洋野・久慈北海岸の堤防高を**T.P.+12.0m**と設定。
- 津波対策施設は、まちづくりへの影響や最大クラスの津波による影響、経済性等を総合的に検討し、**既存施設を原形復旧**する方針とした。

【工事概要】
手摺設置工49m
【事業費】
約4百万円

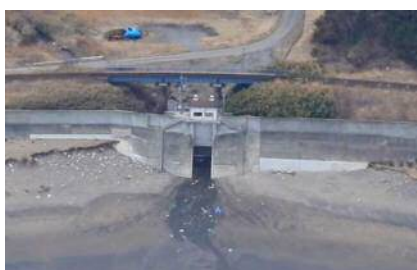
被災直後の原子内水門

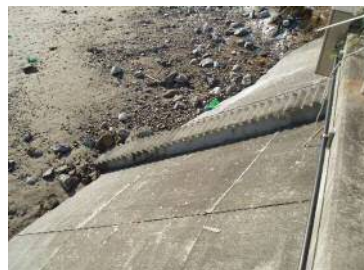
手摺の被災状況

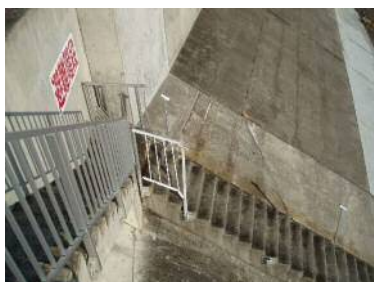
手摺の被災状況

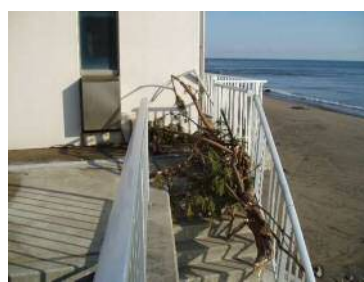
津波による漂着物

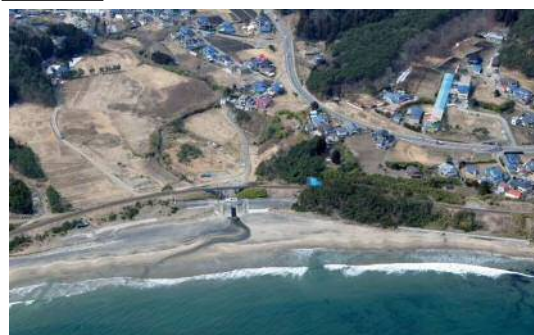
被災前

H22.3.25 撮影

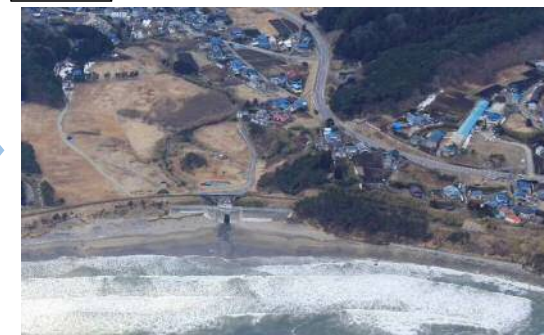
被災後

H23.3.28 撮影
