1. 被災状況

5. 計画堤防高の設定

6. 計画平面図

7. 標準断面図、水門一般図

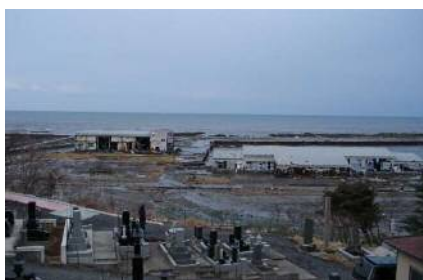
八木港の被災状況

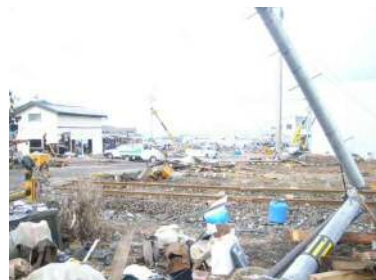
八木港の被災状況

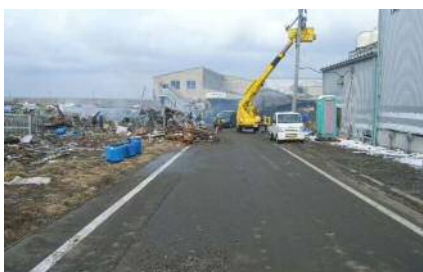
八木港線の被災状況

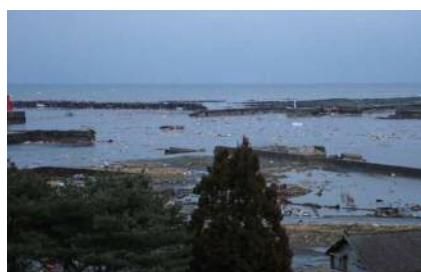
八木港の被災状況

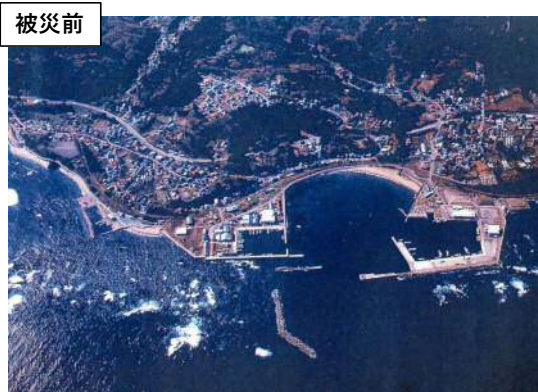
H22 撮影

被災前

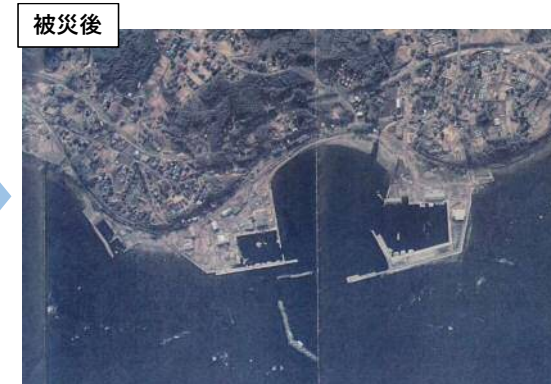
H23.3 撮影

被災後

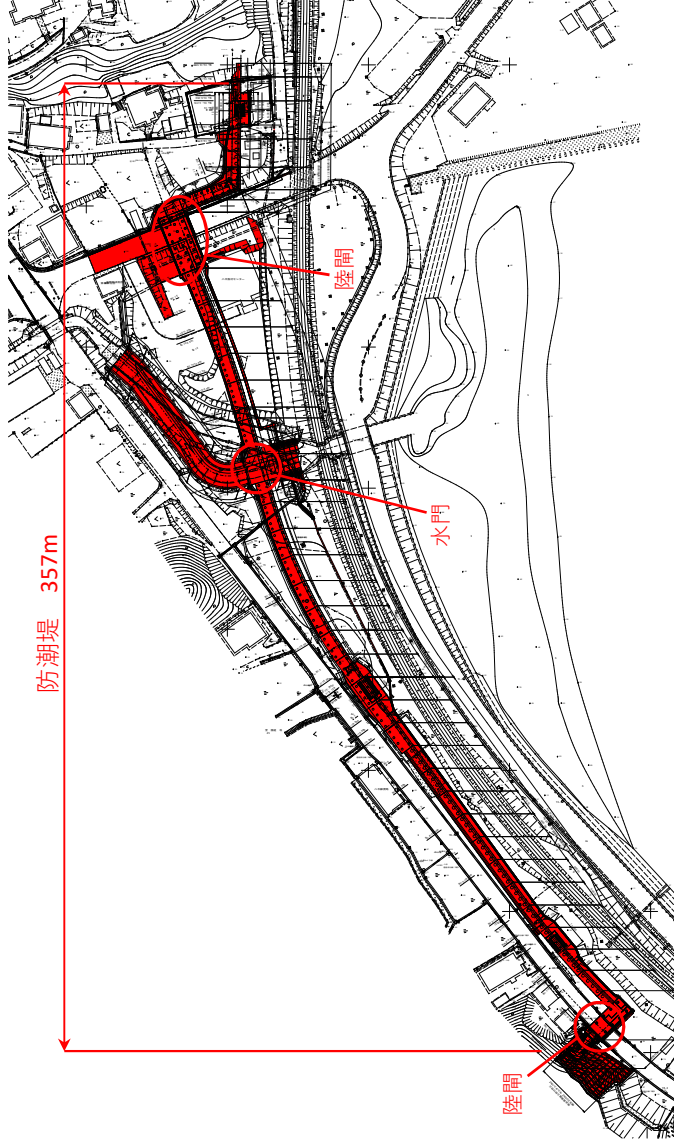
【工事概要】
防潮堤357m、水門1基、陸閘2基
【事業費】
約15.7億円

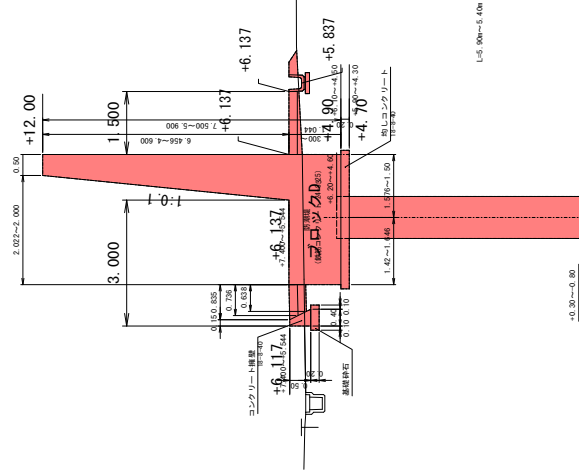
防潮堤標準断面図

- 上記による検討内容について、「岩手県津波防災技術専門委員会」において審議し、洋野・久慈北海岸の新計画堤防高を**T.P. + 12.0m**と設定。
- 津波対策施設は、まちづくりへの影響や最大クラスの津波による影響、経済性等を総合的に検討し、新計画堤防高の**防潮堤を整備**する方針とした。

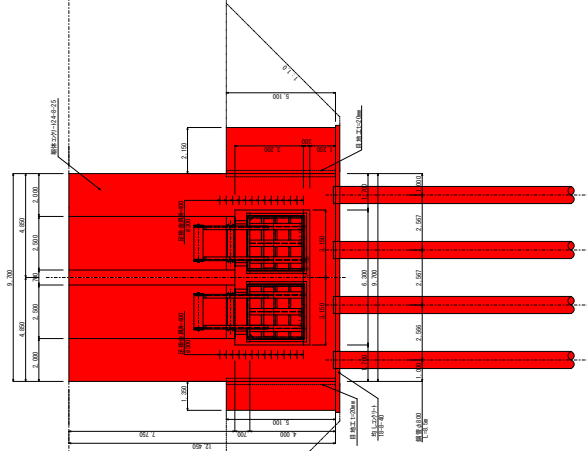
水門正面図 (A-A)

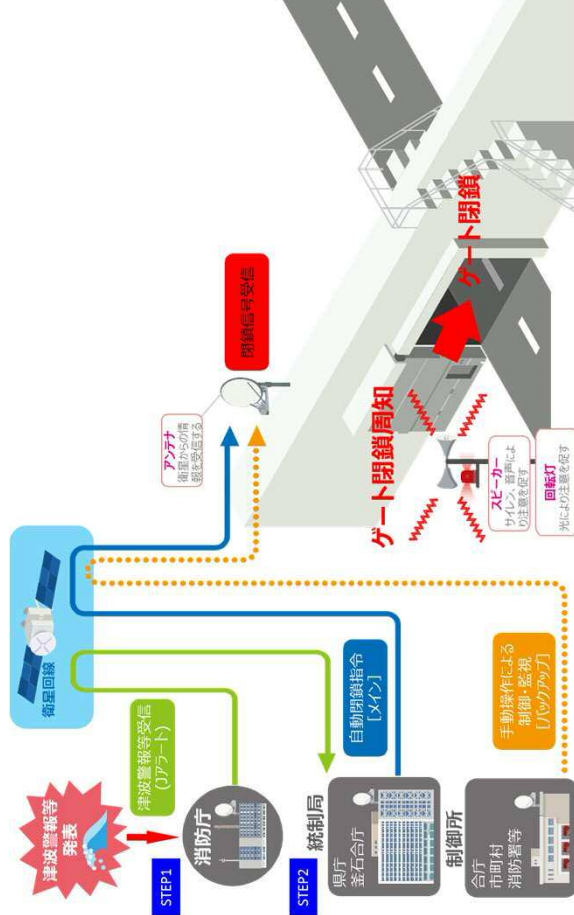
8. 水門・陸閘自動閉鎖システム

岩手県水門・陸閘自動閉鎖システムは、津波時に現地で人が操作することなく、災害に強い専用の衛星回線を使用し、安全かつ迅速・確実に水門・陸閘を閉鎖するためのシステムです。
