【位置図】（被災前施設状況）

【被害状況】

【計画堤防高の設定】

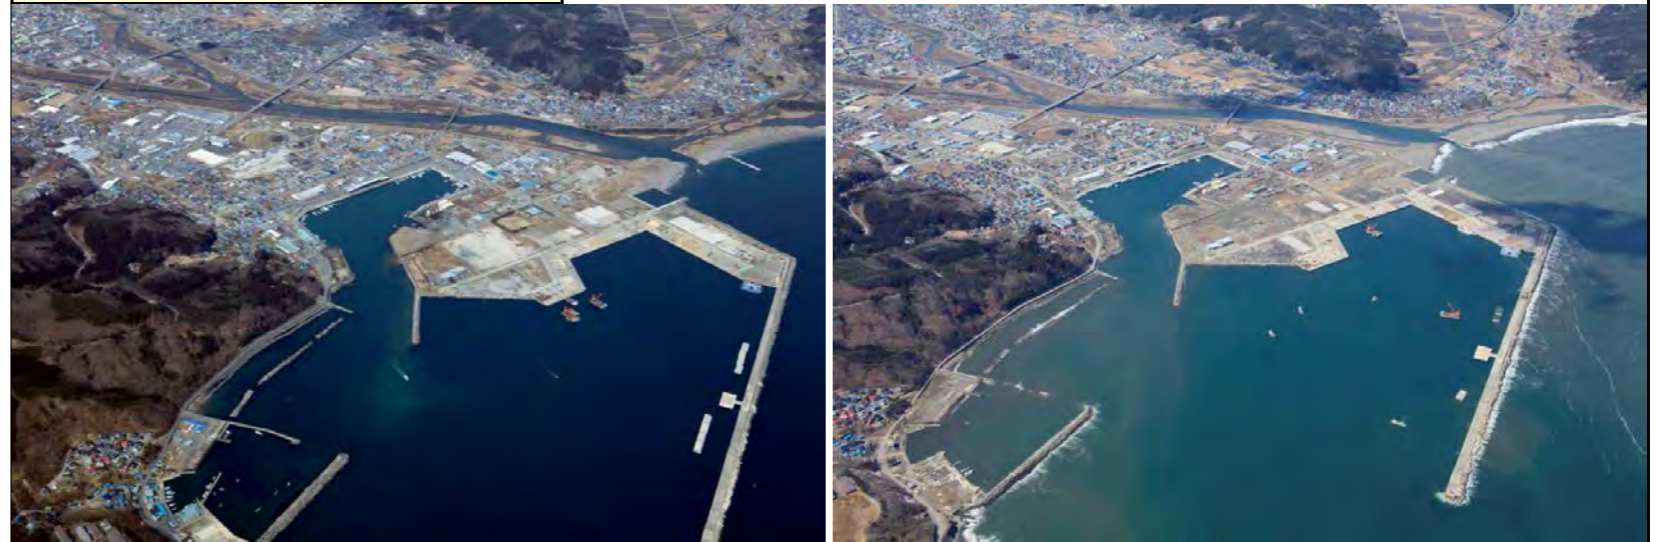
【被災前後比較航空写真】

被災前状況 H22.3.24 撮影

被災後状況 H23.3.28 撮影

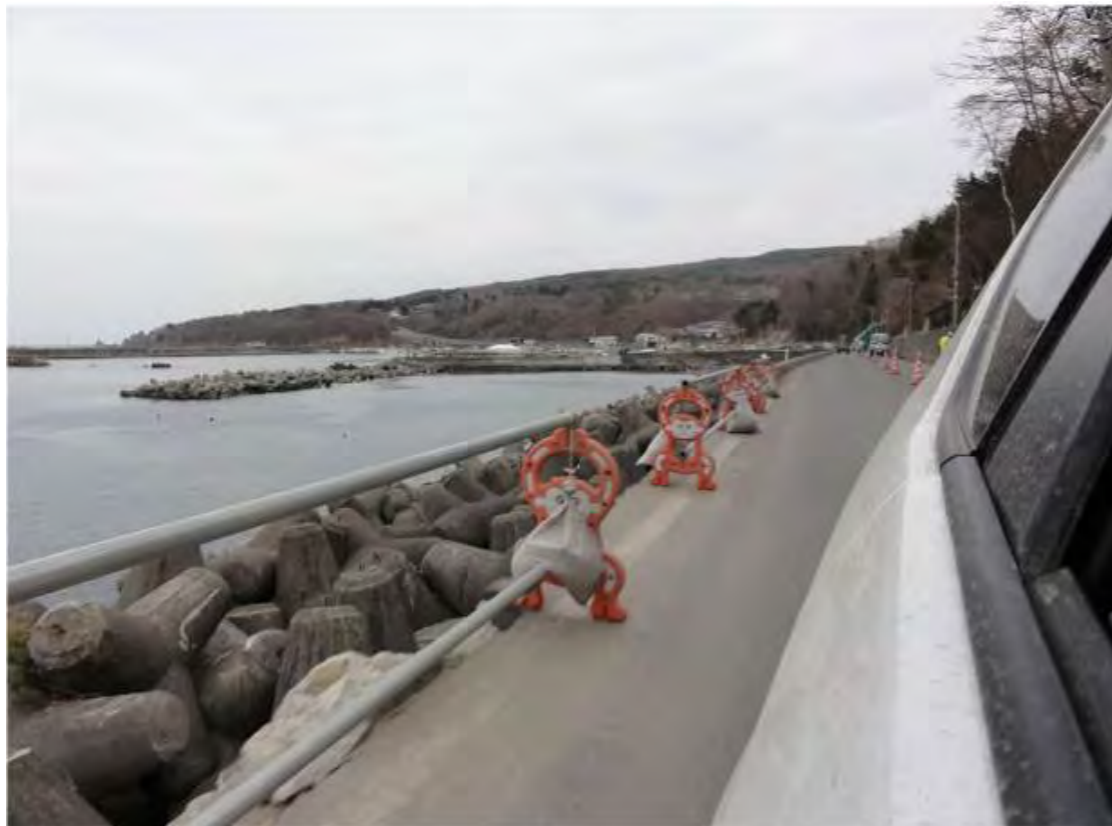
【被災状況写真】

被害状況の区分	市町村名 (地区名)	主な津波防災施設等の整備状況		被害状況(概報)	
		設計基準	整備状況	主な津波防災施設	市街地、住宅地等
臨海部の集落を中心に被災し、市街地は概ね残存している地域	久慈市 (久慈港海岸)	計画津波高 T.P.+7.30m	既存施設高 T.P.+7.30m ・久慈港湾口防波堤 北堤0.4km 南堤0.4km ・防潮堤(胸壁) 2.8km ・陸間 12基	・湾口防波堤 本体異常なし、消波工沈下あり ・陸間 全壊(1基)、半壊(5基)	・防潮堤を越流した津波により、久慈港周辺の人家、工場等が浸水被害を受けたが、建物の浸水はほとんどが1階部分のみ(防潮堤付近の地盤から約2.0m)であり、被害の程度は比較的小さい(約210ha)。 ・中心市街地は国道45号の西側に位置しており、津波は国道45号を越流しなかったため、市街地への影響は少なかった。 ・陸間は津波の影響により6箇所破損している。 ・湾の北側にある半崎地区については、造船所や石油備蓄基地等が大きな被害を受けた。 ・久慈川約3km、夏井川約1.5kmにおいては、河川の津波遡上が確認されている。

離岸堤を復旧する方針。
