【位置図】（被災前施設状況）

【計画堤防高の設定】

【被災状況写真】

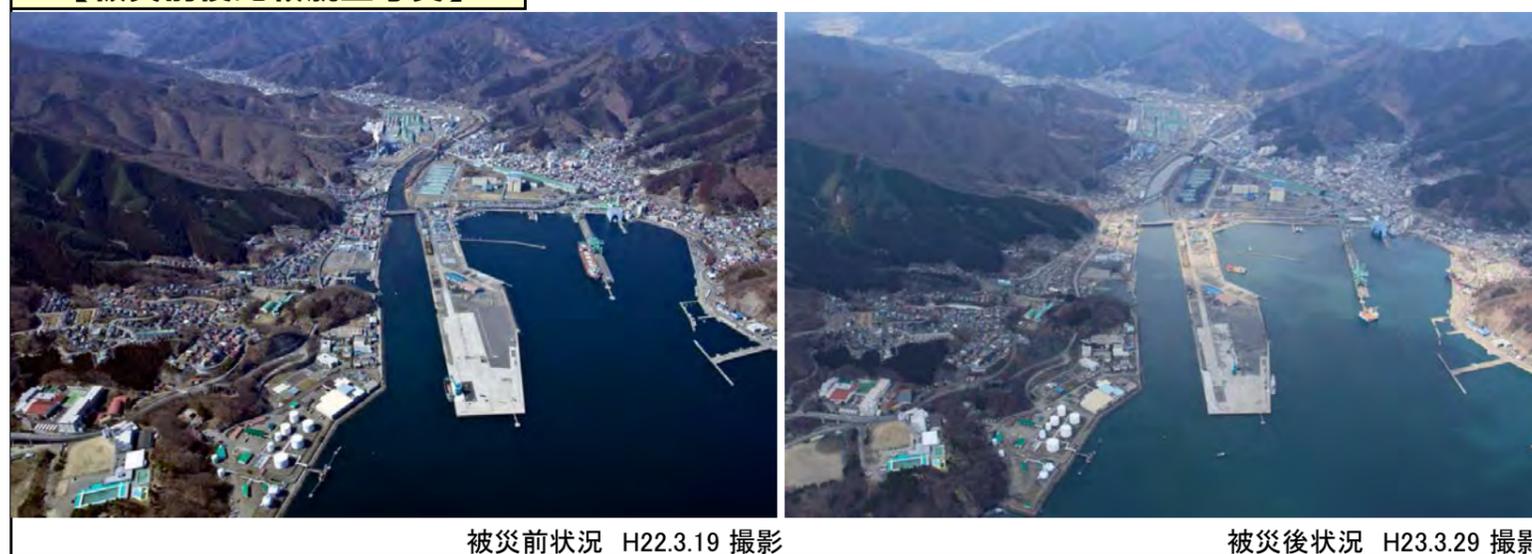
【被災前後比較航空写真】

被災前状況 H22.3.19 撮影

被災後状況 H23.3.29 撮影

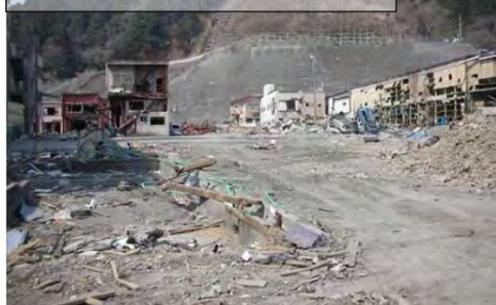
沿岸に鉄筋コンクリートがないため 建物が流出した可能性の高いエリア

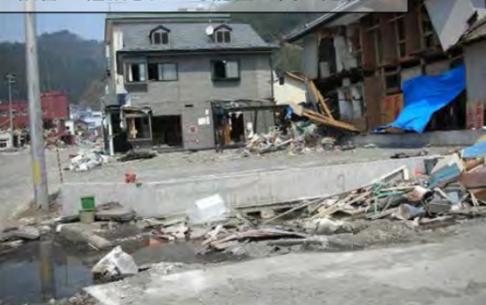
沿岸の鉄筋コンクリート造の建物により 被害が軽減された可能性の高い建物

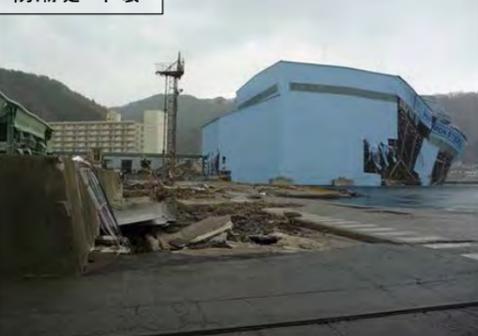
防潮堤 半壊

- H23.7.8付海岸関係省庁通知に基づき、以下の手順で計画堤防高を設定した。
 - ①過去に発生した津波の中から設計対象津波を選定。
 - ②せり上がりを考慮した津波の水位を算出し、設計津波の水位を算定。
 - ③余裕高1.0mを加えた高さを新計画堤防高として設定。
- 「岩手県津波防災技術専門委員会」での審議を経て、釜石港海岸では新計画堤防高をT.P.+6.1mと設定し、既設防潮堤を嵩上げ復旧する方針。

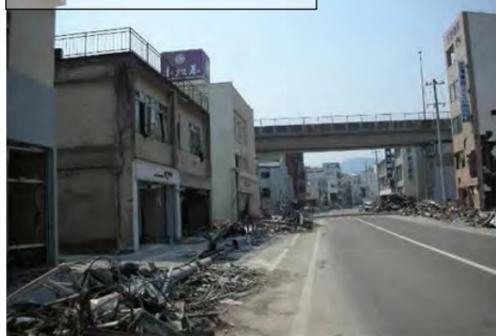
鉄筋コンクリートの建物残存

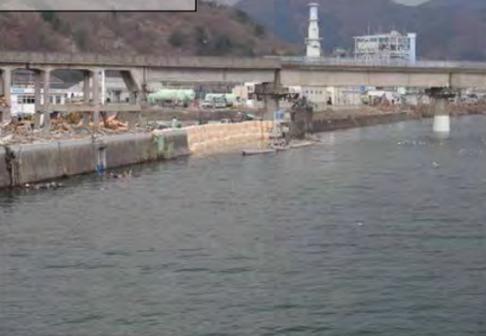
甲子川右岸破堤

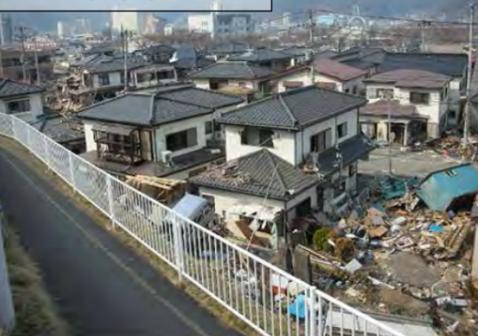
引き波時に倒壊した家屋

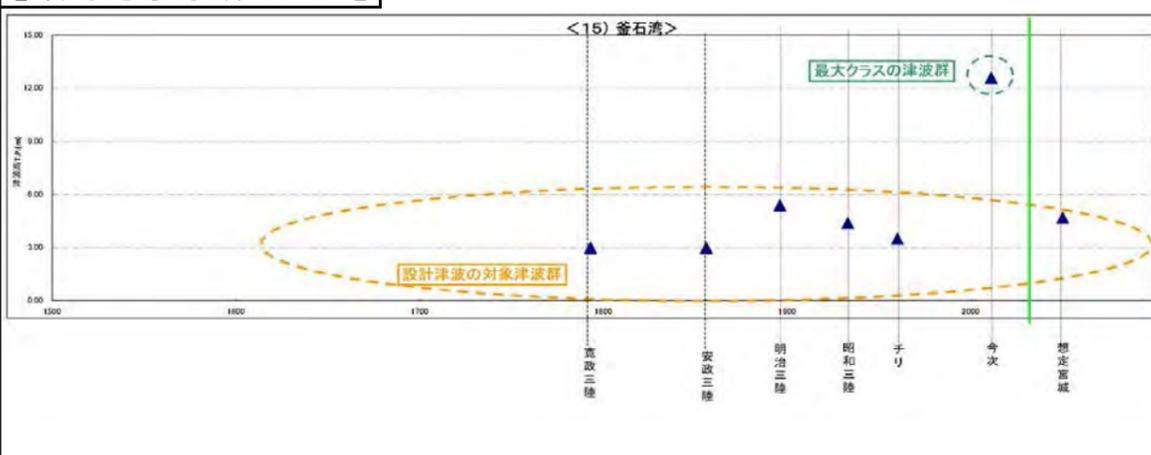
【設計対象津波の選定】

地域海岸名	今次津波 痕跡高	設計津波		設計津波の 水位による 堤防高設定	【設計津波の水位による堤防高設定】> 【被災前計画高】の チェック	地域海岸内 堤防高	被災前 計画堤防高
		対象津波	設計津波の 水位				
釜石湾	10.1	明治三陸地震	4.8	5.8	被災前計画高 にて決定	6.1	4.0~6.1
