新技術等 概要説明資料

7 新技術等の概要	
本技術は、根入長測定用のガイド(鋼管)を取付けた支柱を土中打込みすることで、非破壊試験により容易に根入長の測定が可能な工法。	
8 新技術等の特徴	
本技術は、支柱の土中打込み後に非破壊にて根入長の測定が行える防護柵の支柱を用いた工法であり、従来は防護柵支柱の建柱時に、全数ビデオ撮影し管理していた。本技術の活用により、従来通りに支柱を打ち込んだ後に、誰でも容易に、安全に非破壊試験による精度の高い根入長の測定が可能となり、測定値を書類で管理可能なため省資源化できる。	
9 施工方法又は製造方法	従来技術等との比較
<p>①支柱を配置 支柱に取り付けられたガイドに測定棒を挿入し、打込み前の測定長を控える。</p> <p>②施工位置に打込み機を移動</p> <p>③支柱を打込み機に設置</p> <p>④打撃により支柱建込</p> <p>⑤支柱を施工機から除去</p> <p>⑥支柱に取り付けられたガイドに測定棒を挿入し、根入長を測定する。</p>	<p>・全数ビデオ撮影 全数ビデオ撮影を行い、撮影後はDVDにて管理する。</p> <p>・超音波探査試験(任意20%抜き取り) 現場条件により超音波信号が乱れると正確に測定できない場合がある。</p>
  <p>打込み前に接続鋼管内に測定棒を挿入し、マーキング。 打込み 測定棒挿入マーキングの位置確認</p>	
10 施工単価又は商品単価	従来技術等との比較
<p>【材料費】自社価格表 Gp-Ap-2E-N 200 m 3,720,000円</p> <p>【施工費】自社施工歩掛、土木施工単価 446,600円 200m</p>	<p>【材料費】自社価格表 Gp-Ap-2E 200 m 3,520,000円</p> <p>【施工費】自社施工歩掛、土木施工単価 446,600円 200m</p>
11 適用条件・適用範囲 (施工上・使用上の留意点を含む)	従来技術等との比較
<p>「防護柵の設置基準・同解説」に記載されたA～C種の土中式タイプ。</p> <p>【自然条件】</p> <ul style="list-style-type: none"> ・従来の施工可能な自然条件であれば問題はない。 <p>【現場条件】</p> <ul style="list-style-type: none"> ・100mの施工で1.5m×9m=13.5㎡の仮置き可能なスペースが必要。 ・4t程度のトラックで資材搬入できること。 ・作業空間として支柱一箇所につき打込み機が入る5m×3.5m=17.5㎡のスペースが必要。 <p>【施工条件】</p> <ul style="list-style-type: none"> ・岩などにより打ち込めない場合は、削岩機が必要。 ・打込み中の回転方向の微調整は可

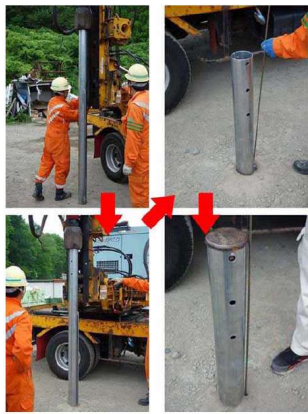
施工・測定試験状況

【実績】2014年2～3月 三陸国道事務所 越喜来地区舗装工事
 【試験】
 ①試験実施日:2013年5月29日ほか
 ②試験場所:岩手県滝沢村(現 滝沢市) 工場敷地内
 ③試験目的:支柱の外側に根入長測定用の鋼管を取り付けたものが、問題なく打込み可能かどうか確認する。
 ④試験方法:
 打込み機を用いて土中打込みを行う。途中、回転による穴位置の微調整や支柱の前後方向への振るなど、通常の打込み時によく行う行為についても問題がないか確認する。
 ⑤試験結果:
 打込みによる溶接外れはなく、根入長測定用の鋼管に変形はなかった。
 打込み後、支柱上部から測定棒の挿入が可能であり、根入れ深さの測定が可能であった。
 打込み前のマーキング位置と、打込み後のマーキング位置が同じであり正しく根入れ長を測定できた。
 ⑥考察:上記結果に加え、本試験による作業員、第三者に対する事故等の発生はなかったことにより実フィールドでの展開が可能と考える。

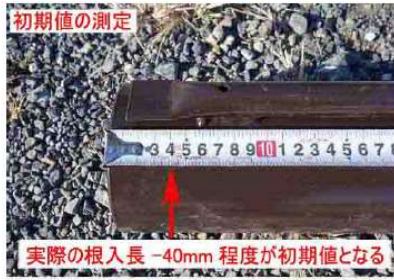
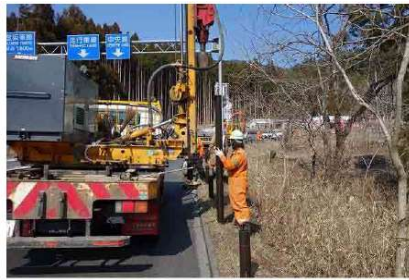
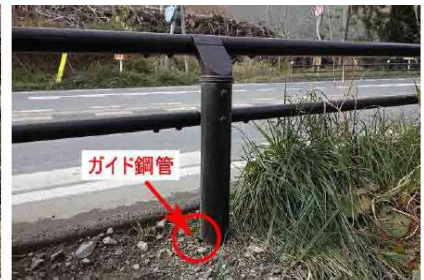
初期値 測定例

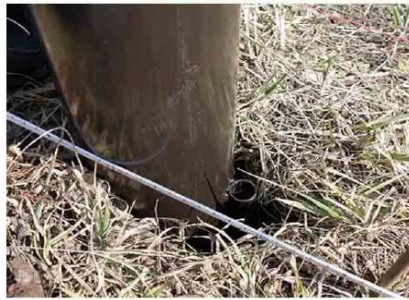
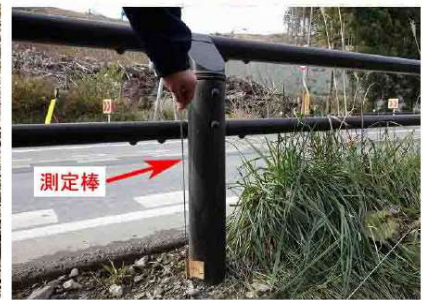
現地 打込み状況

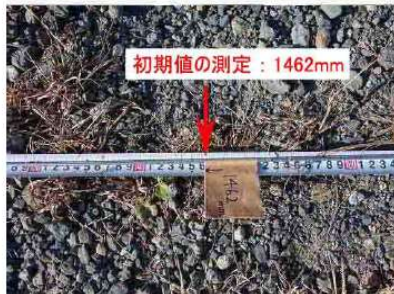
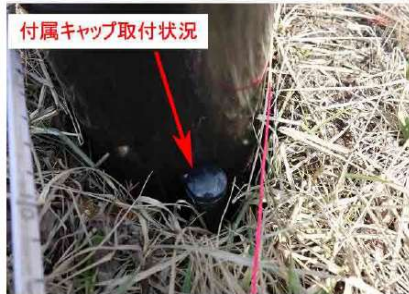
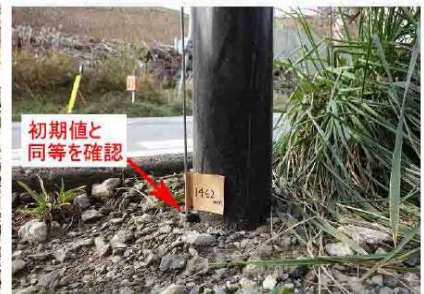
現地 測定状況
