# 国土強靭化の具体的な成果①

防災・減災、国土強靱化のための 5 か年加速化対策

堤防等の整備(その3)

**➢ 岩泉町 小本川**(小本川水系)

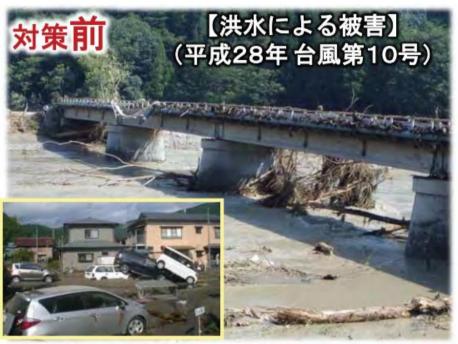
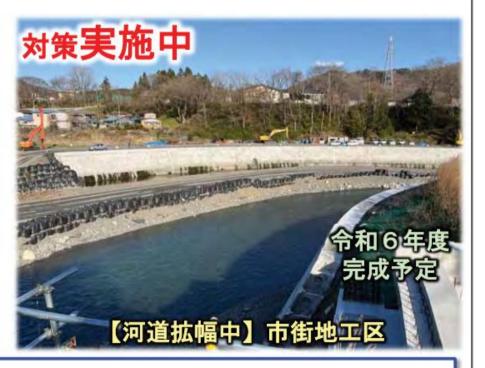
堤防等の整備

対策の 内容

平成28年 台風第10号での洪水被害を受けて、 再度の災害が生じないよう、堤防の整備や河道の拡幅を進めています。

改修によって水位を21cm低減

対策の 効果 平成28年台風第10号での洪水被害を受けて実施している河川改修事業で、 河道の掘削を進めていた結果、大雨による水位の上昇を低減させ、 浸水被害を防ぐことができました。

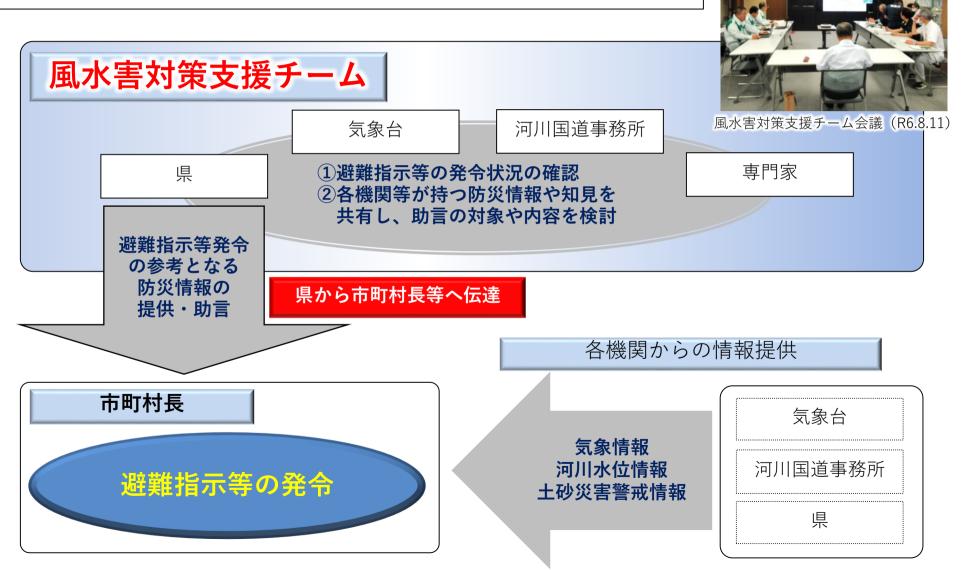
# 避難指示等の早期発令に向けた仕組み(岩手県)

**早期の避難指示等**について、市町村が**必要に応じて躊躇なく発令** できるようにするための**岩手県独自のスキーム**
