## 震災復旧・復興情報 かわら版 vol.10

### 1 二級河川気仙川 災害復旧工事（気仙川水門）の進捗状況について

## 2 越喜来海岸 防潮堤復旧工事の進捗状況について

### 3 大船渡湾防潮堤整備にかかる高さ表示板の設置について

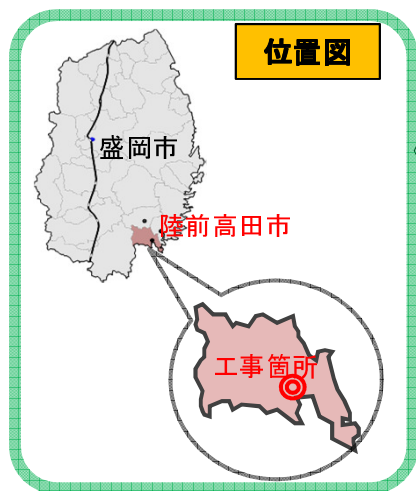
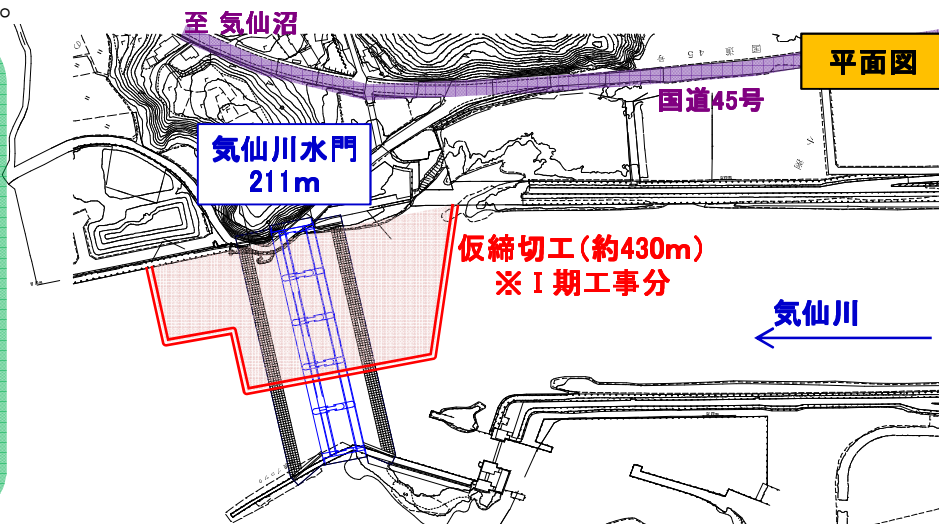
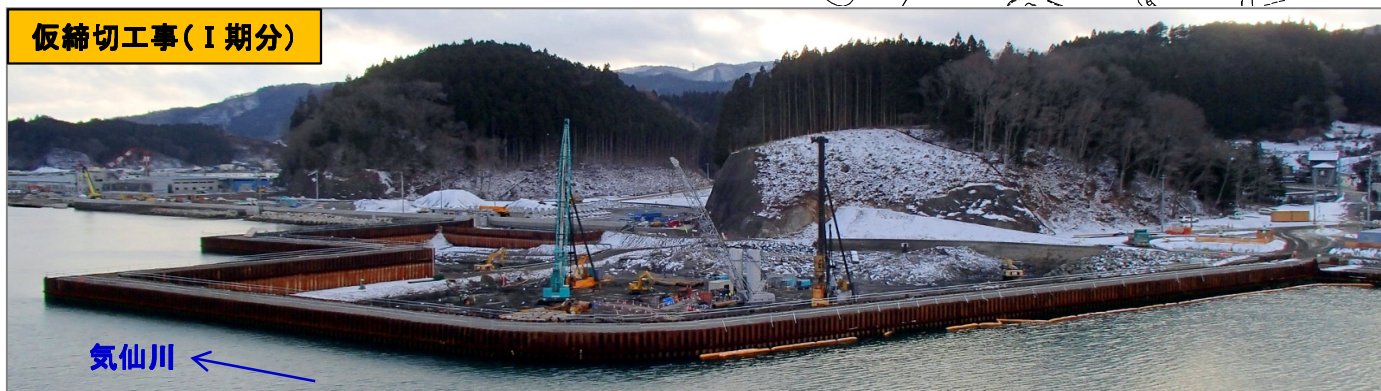
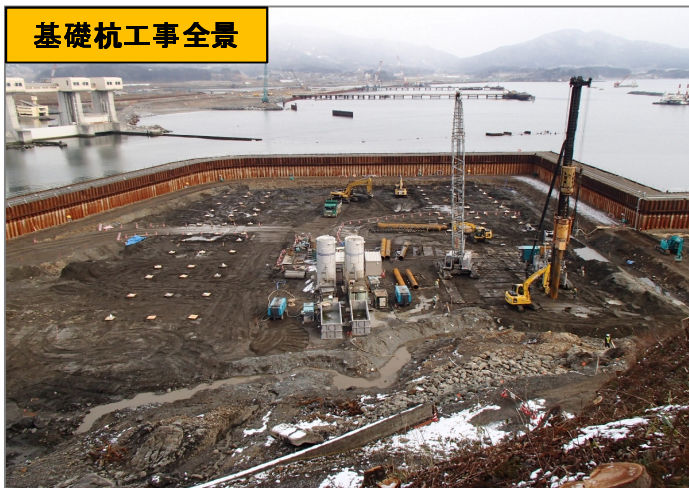
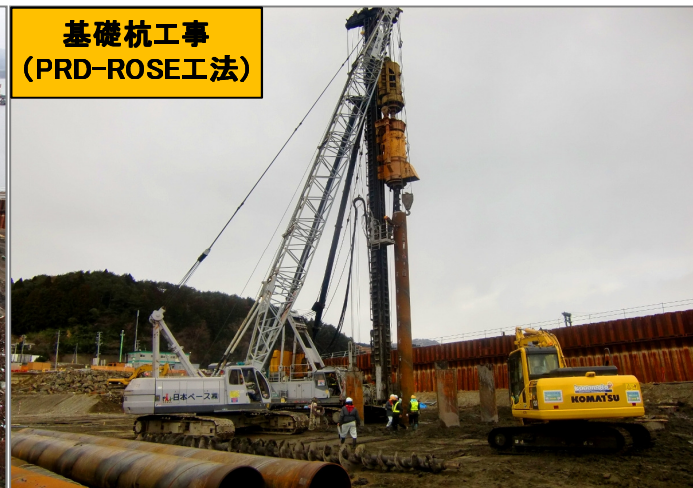
現場では水門工事に先立ち、基礎杭を施工するための「仮締切り工事（Ⅰ期）」が完了しました。仮締切り工事の完了により、現在は水門本体の「基礎杭」の打設工事を進めています。杭の打設には鋼管杭の打込みと硬質岩盤掘削を同時に行うことの出来る特殊工法（PRD-ROSE工法）を採用し、工期短縮を図っています。

なお、現場は気仙川を遮断することの無いよう、「Ⅰ期、Ⅱ期」の2回に分けて工事を実施します。

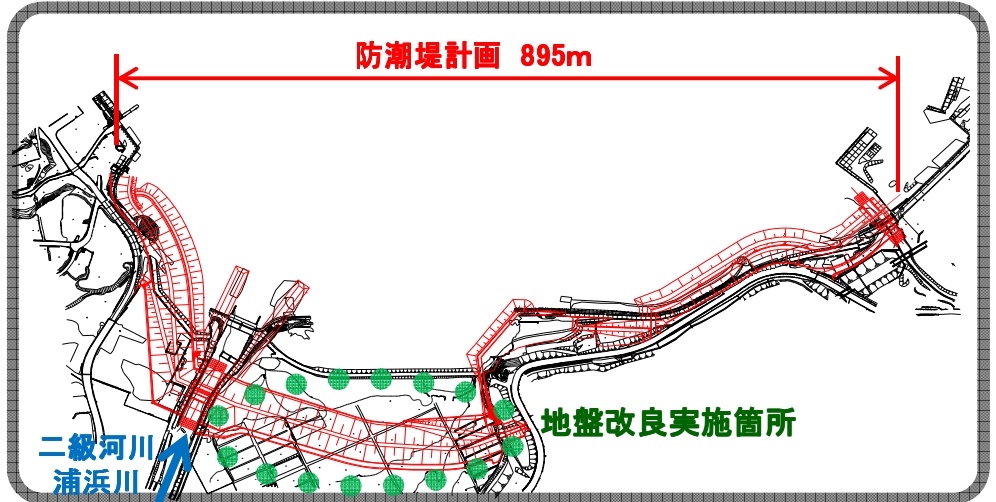
### ②平面図

大船渡市三陸町越喜来海岸では防潮堤工事の施工に先立ち実施した既設防潮堤や水門の取壊し作業が概ね完了し、現在は新たに整備される「防潮堤基礎部の地盤改良工事」を行っています。

また、水門整備に伴い二級河川浦浜川（県管理河川）の切替が必要となることから、気仙川水門工事同様に鋼矢板を用いて河川の仮締切工事を実施しております。

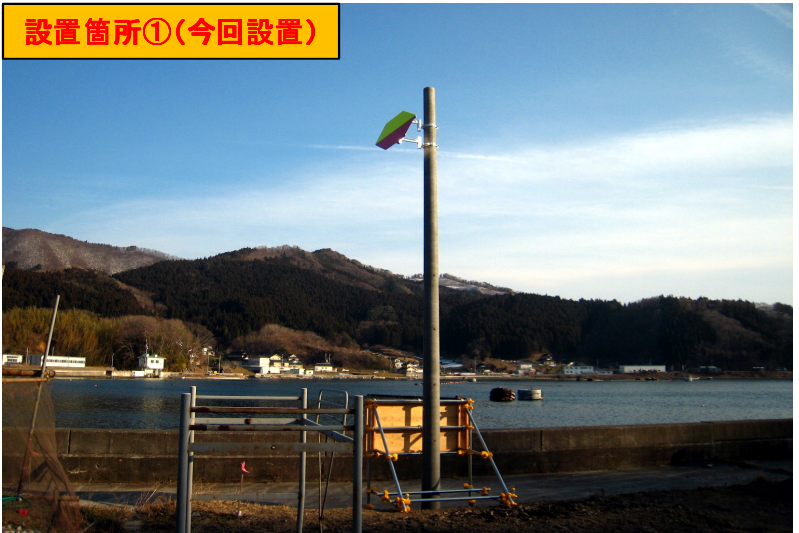
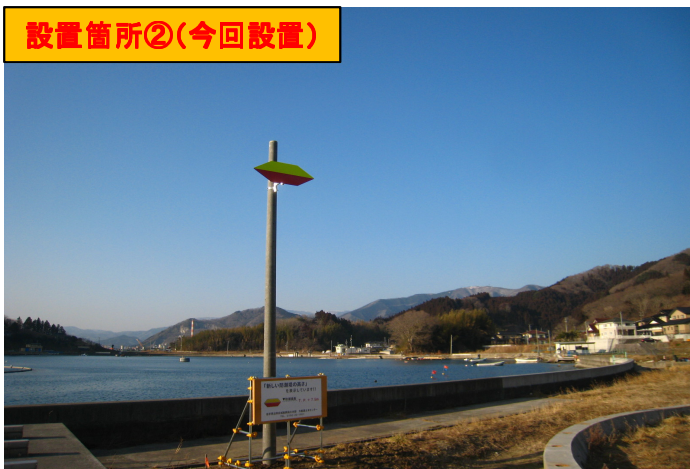
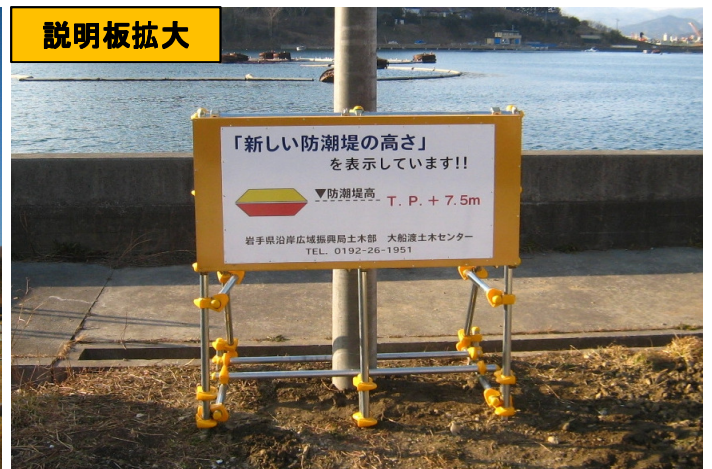
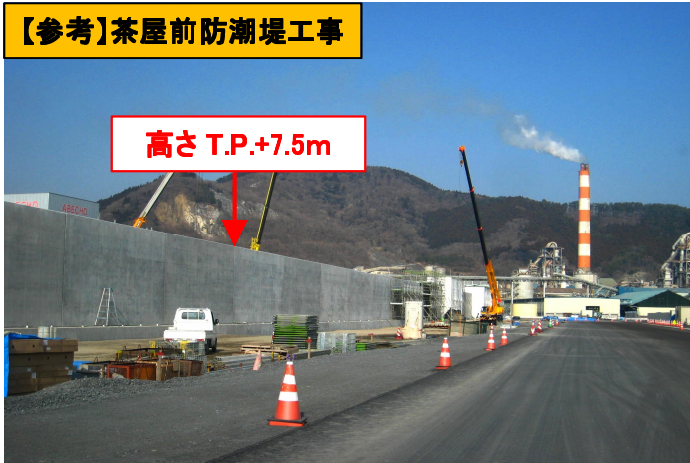
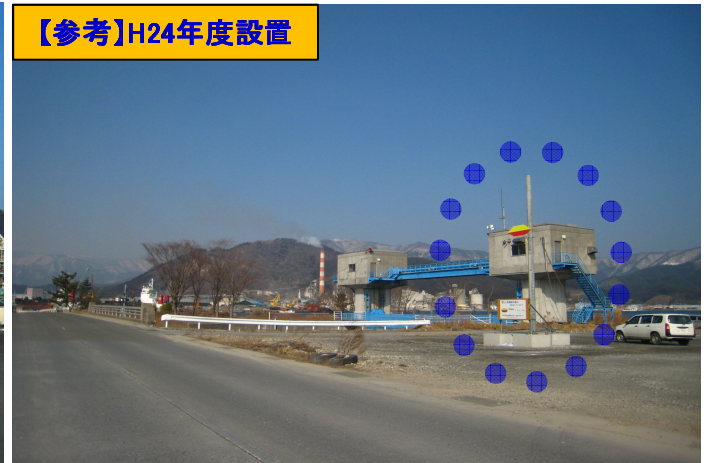
新たに整備される防潮堤の高さを実感していただくことを目的に、大船渡市赤崎町に「高さ表示板」を設置しました。高さ表示板は平成24年度に大船渡市大船渡町野々田地区（須崎川水門付近）に1基整備済みで、今回は同じ形式の表示板を赤崎町に2基整備しました。

高さ表示板は大船渡湾に計画される、高さT.P.+7.5m（※）の防潮堤整備高を示しています。なお、大船渡町茶屋前地区では先行して防潮堤整備が進められており、実際の防潮堤高さを確認することが出来ます。
