大船渡土木センター震災復旧・復興情報 かわら版

平成31年2月1日発行

<VOL.20>

長部川水門が9月に概成しました！

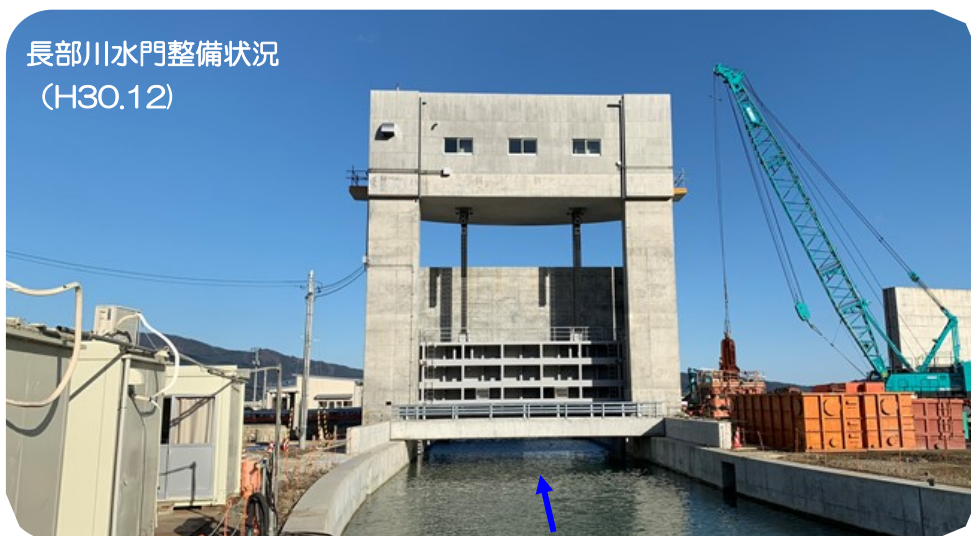
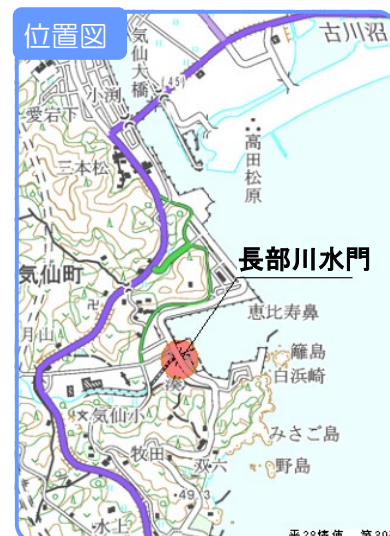
長部川水門整備状況 (H30.12)

三陸高潮対策事業により二級河川長部川河口付近で整備を進めていた長部川水門が、一部の施設（護岸、遠隔設備）を除き、平成30年9月末に概成しました。

今回整備した水門の設計津波高は、震災前の堤防高さT.P+4.0mに対し、T.P+12.5mとしており、現在整備が進められている長部漁港海岸防潮堤と接続することで、当地区の津波防御ラインが完成します。

今後、水門上下流の護岸、遠隔設備の整備等を進め、平成31年度末の完成を目指しております。
