# 太陽光発電事業者へのお願い

平成 31 年 3 月 岩手県総務部総合防災室

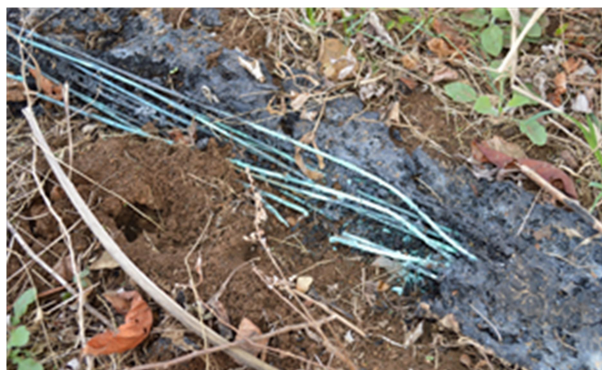
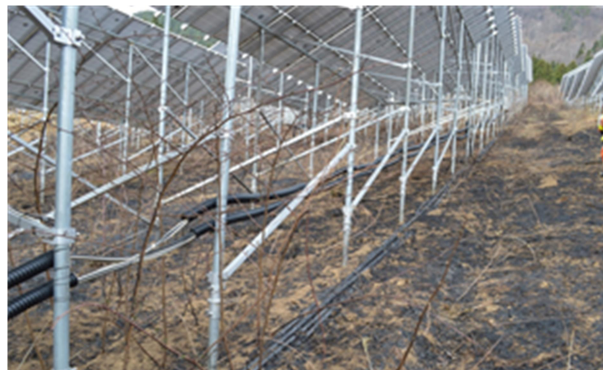
○ 平成 30 年 4 月 12 日（消失面積 26ha）

電線管の内部に雨水が入り貯留によるカビ等の発生もしくは小動物などが入り込み電線を損傷させるなどの外的要因により、被覆が劣化し絶縁が破壊され短絡発火し、可燃性の電線管に着火、さらに地面に落下し地表の下草にも着火、延焼が拡大したもの。

なお、当該火災は、太陽光発電設備及び設備の送電線等の不具合ではないことが確認されている。

太陽光発電事業者においては、電気事業法等の関係法令に従い、施設・設備の適正な維持管理や、敷地内の枯草等の適正な処理を行っていただきますよう、御協力をお願いします。
