# 岩手県農林水産部所管公共施設個別施設計画

令和 3 年 3 月

(令和 7 年 12 月改定)

岩手県農林水産部

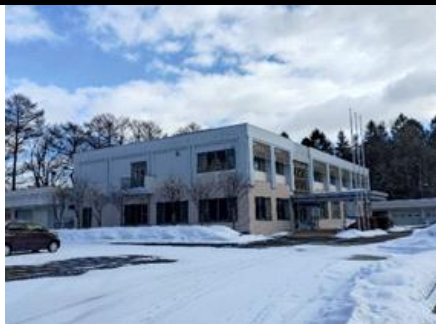
構造	RC造	種目	事務所建			
	階数	地上 2階	地下	0階			
	建築面積	2,229.85 ㎡	延床面積	2,229.85 ㎡			
	建築年月日	2002年3月	法定耐用年数	50年			
	耐震診断	不要	耐震改修	不要			
	その他特記事項

4 施設内建物の概要												
番号:建物名称		1:庁舎・事務所				2:車庫						
構 造 / 種 目		RC造		事務所建		S造		車庫建				
階 数		地上	2 階	地下		地上		地下		地上		地下
建築面積		2,229.85 ㎡				224.00 ㎡						
延床面積		2,229.85 ㎡				240.00 ㎡						
建築年月		2002年3月		耐用年数	50年	2002年3月		耐用年数	31年			耐用年数
耐震診断 / 耐震改修		不要		不要		不要		不要				
その他特記事項												
主な建築・設備	建 築	屋根コンクリート金ゴテ下地、				長尺カラー鉄板 ハゼ折板葺き						
		軽歩行用塩ビ系シート防水				外壁セメント中空押出成形板金具止						
		外壁タイル貼、コンクリート打放				工法、床コンクリート金コテ押え						
	電気設備	受変電キュービクル				電灯設備						
		電話交換機設備										
		火災報知設備										
	機械設備	冷温水発生機										
		各種ポンプ類										
		各種タンク類										
劣化度調査	建 築	建築物本体は顕著な老朽化は認め				3年毎の法定点検で塗装剥離や植物						
		られないが、排水の詰まりなどが頻				の侵入・排水などの報告があり、計画						
		発するため、メンテナンスが必要。				的な修繕や整備が必要。						
	電気設備	耐用年数経過による故障のおそれや										
		経年劣化による動作不良が発生して										
		いるため、計画的な改修が必要。										
機械設備	部品の劣化による故障や動作不良が											
	発生しているため、計画的かつ速やか											
	な修理の対応が必要。											
定期点検	建 築	屋根の変形やシーリング材の劣化、天井のしみ、機械室の壁・床の亀裂及び剥離				植物の侵入、シーリング材の劣化、金属部分の破損及び発錆、排水溝の詰まり

長寿命化等対策の方向性	施設等の経年劣化が見られるほか、各設備の部品等の交換時期を経過しており、年々修繕箇所が増加している状況である。 今後も定期点検や日常点検などで施設の状態把握に努め、改革的な維持管理により長寿命化を図る。					
-------------	--	--	--	--	--	--

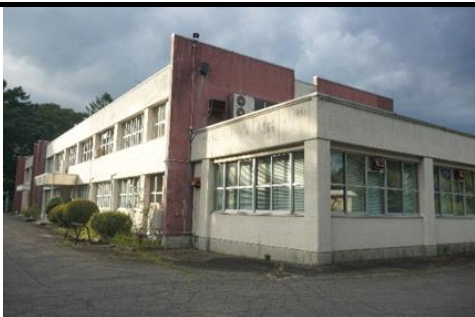
構造	RC造		種目				事務所建
	階数	地上	2階	地下				0階
	建築面積	499.14 ㎡		延床面積				926.65 ㎡
	建築年月日	1972年3月		法定耐用年数				50 年
	耐震診断	未		耐震改修				未
	その他特記事項

長寿命化等対策の方向性	庁舎は建築から40年以上経過し劣化が著しいが、使用許可している物件であるため、許可先との協議を踏まえながら、必要な維持管理を行う。					
-------------	---	--	--	--	--	--

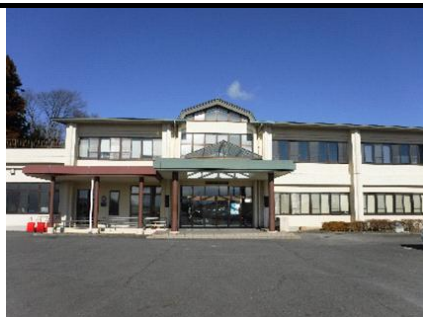
構造	RC造	種目	事務所建				
	階数	地上	2階	地下				なし
	建築面積	836.63 ㎡	延床面積	1,361.50 ㎡				
	建築年月日	2000年3月	法定耐用年数	50 年				
	耐震診断	不要	耐震改修	不要				
	その他特記事項

4 施設内建物の概要												
番号:建物名称		1:庁舎				2:車庫						
構 造 / 種 目		RC造		事務所建		RC造		事務所建				
階 数		地上	2 階	地下		地上	1 階	地下		地上		地下
建築面積		836.63 ㎡				262.50 ㎡						
延床面積		1,361.50 ㎡				262.50 ㎡						
建築年月		2000年3月		耐用年数	50年	2001年3月		耐用年数	50年			耐用年数
耐震診断 / 耐震改修		不要		不要		不要		不要				
その他特記事項												
主な建築・設備	建 築	屋根:亜鉛メッキ鋼板葺				屋根:亜鉛メッキ鋼板葺						
		外壁:鉄筋コンクリート										
	電気設備	受変電キュービクル				電灯設備						
		電話交換機設備										
		火災報知設備										
		トイレ用呼出設備										
	機械設備	冷温水発生機										
		各種ポンプ、配管類										
		排水処理槽										
劣化度調査	建 築	建築物に顕著な老朽化は認められないが、排水設備等の機能低下により修繕を実施している。				柱に錆等による剥離が発生、処置済						
	電気設備	耐用年数経過により故障の恐れがあるため、計画的な改修が必要。										
機械設備	経年劣化等による機能低下や動作不良が発生しており、計画的及び総合的な修理又は改修が必要である。											
定期点検	建 築	壁の剥離、天井・壁のしみ				柱の剥離						
	電気設備	キュービクル内各種設備の更新推奨期間の超過										
	機械設備	冷温水発生機について稼働停止の恐れがあることから、定期的な薬品洗浄及び部品交換が必要(点検業者指摘)										
改修・大規模修繕等工事履歴【百万円】	建 築	庁舎玄関ポーチ屋根防水工事(R6)【2】										
	電気設備											
機械設備	冷温水発生機分解整備(R5)【6】

56	長寿命化等対策の方向性	施設等の経年劣化がみられるほか、各設備の部品等の交換時期を経過している等により、年々修繕箇所が増加している状況である。 今後も定期点検や日常点検等で施設の状況把握を行いながら、計画的に改修（電気設備等）を実施し、長寿命化を図っていく。					
57	主な維持修繕・改修の内容	令和7年度	令和8年度	令和9年度	令和10年度	令和11年度	備考/合計
58	概算費用(見込)	0 百万円	0 百万円	0 百万円	0 百万円	0 百万円	0 百万円
	国庫						0 百万円
	県債						0 百万円
	一般財源						0 百万円
	その他						0 百万円

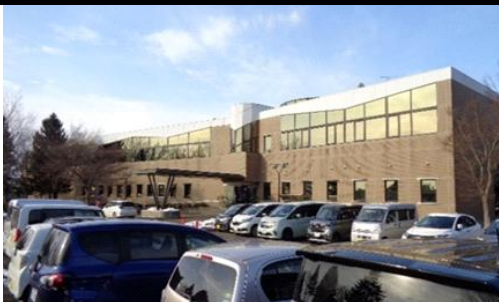
構造	RC造		種目		事務所建						
	階数	地上	2階		地下	0階						
	建築面積	1,532.50 ㎡		延床面積		2,941.13 ㎡						
	建築年月日	1992年12月		法定耐用年数		50 年						
	耐震診断	不要		耐震改修		不要

自動制御設備:中央式監視制御				冷却塔2基				熱源機器:小型貫流ボイラー			
			給水設備:加圧送水方式、ガス給湯器				給水設備:加圧送水方式、温水発生機				燃料:灯油			
			エレベータ設備、消火栓				オイルタンク				消火器			
43	劣化度調査	建 築	天井に空調機器結露によるシミ多数								非閉鎖系2:屋根にコケ、雨漏り			
			コーキングの劣化に伴う窓からの雨漏り								前室天井のゆがみ、温室壁床亀裂あり			
			門扉、扉等にサビ、機械室3前軒裏の剥離											
			屋上防水シートに穴や劣化あり、修繕必要											
		電気設備												
		機械設備	機械室2給気ファン故障				井水ポンプ故障							
			純水製造装置ポンプ故障											
			実験室の加湿器一部故障											
44	定期点検	建 築												
		電気設備					変圧器のモールド、高圧コンデンサ等多数更新の指導あり。 非常発電機更新							
		機械設備	エレベータ設備、自動制御装置、共用実験室系統のエアコン更新。 クリーンベンチ吸気性能不足。機械室1送風機腐食。											
45	改修・ 大規模修繕等 工事履歴 【百万円】	建 築	本館空調ドレン配管修繕及び天井修繕(R4)【1】								ガラス温室雨漏り修繕(R1)【1】			
			本館吹抜ロビー屋上階サッシガラス修繕(R5)【1】								閉鎖系6遮光施設修繕(R7-8)【3.5】			
			実験室雨漏り修繕(R7)【0.1】											
		電気設備					電気設備更新工事(R2)【19】							
							電気設備更新工事設計(R3)【3】							
							蓄電池ほか更新工事(R4)【20】							
		機械設備	高圧蒸気滅菌乾燥装置用ボイラー更新(R5)【3】								非閉鎖系2ボイラー更新(R4)【1】			
			冷温水発生機更新工事設計(R5)【1】								閉鎖系6エアコン修繕(R6)【14】

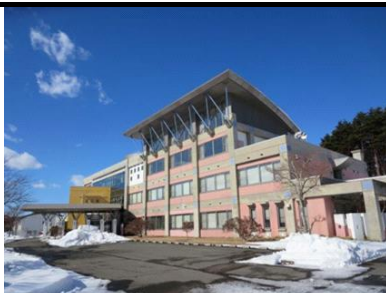
構造	RC造	種目				事務所建
	階数	地上	3階	地下			—
	建築面積	1,448.44 ㎡		延床面積			2,795.52 ㎡
	建築年月日	1997年3月		法定耐用年数			50 年
	耐震診断	不要		耐震改修			不要
	その他特記事項

オーバースライダー動作不良				オーバースライダー動作不良			
											壁・床ひび割れ等			
		電気設備	照明設備安定器故障				—				—			
			受変電キュービクル経年劣化											
			エレベーター更新											
		機械設備	冷却水ポンプ動作不良				—				—			
			直吸収冷温水機部品交換											
44	定期点検	建 築					折板屋根軒折れ							
		電気設備												
		機械設備					指摘なし							
45	改修・大規模修繕等工事履歴【百万円】	建 築												
		電気設備	自動火災報知設備更新(R5)【8】				自動火災報知設備更新(R5)【8】				自動火災報知設備更新(R5)【8】			
		機械設備	中央監視装置更新(R元)【5】											
トイレ改修(R3)【1】

56	長寿命化等対策の方向性	建築後25年以上が経過していることから、定期点検や日常点検等により施設の劣化状況の把握に努め、計画的な維持管理により、コスト縮減・財政負担の平準化を考慮しながら長寿命化を図る。					
57	主な維持修繕・改修の内容	令和7年度	令和8年度	令和9年度	令和10年度	令和11年度	備考/合計
		・冷温水ポンプ取替 ・浄化槽ばっ気ブロワー取替 ・プレハブ冷蔵庫冷却ユニット修繕	屋根防水改修 電話交換機更新	キュービクル機器更新(高圧機器、高圧気中開閉器及びスコット変圧器更新)	冷温水発生機分解整備 オーバースライダー改修	照明設備改修(LED化)	
58	概算費用(見込)	3 百万円	6 百万円	8 百万円	21 百万円	137 百万円	175 百万円
	国庫						0 百万円
	県債						0 百万円
	一般財源	3 百万円	6 百万円	8 百万円	21 百万円	137 百万円	175 百万円
	その他						0 百万円

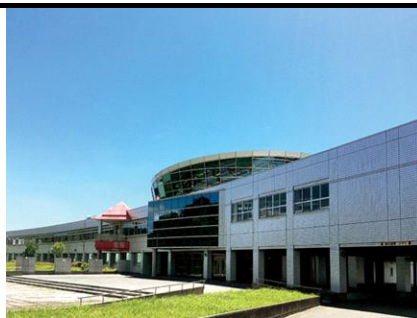
構造	RC造	種目	事務所建		
	階数	地上 2階	地下	0階		
	建築面積	2,138.11 ㎡	延床面積	4,215.88 ㎡		
	建築年月日	1994年3月	法定耐用年数	50 年		
	耐震診断	不要	耐震改修	不要		
	その他特記事項	2014年3月:災害復旧工事

機械設備	排水設備のセンサー不良											
定期点検	建 築									外壁白華、錆汁、亀裂。屋根塗膜防水劣化。配管架台腐食ほか			
	電気設備												
	機械設備												
改修・大規模修繕等工事履歴【百万円】	建 築	公共下水道切替工事(R2)【12】								熱感知器交換修繕工事(R元)【1】			
										ブラケット修繕工事(R元)【1】(R2)【1】			
	電気設備	高圧気中開閉器更新及び受電設備アース改修工事(R2)【4】				ガスメーター及び調整器交換修繕工事(R元)【1】				海水ろ過器ろ材交換等修繕工事(R2)【3】(R3)【3】(R6)【3】			
	機械設備	水産加工開放実験棟消火水槽等補給水系統修繕工事(R2)【1】				蒸気配管ドレン用バルブ交換(R5)【1】				バルブ修繕(R2)【1】

長寿命化等対策の方向性	震災復旧工事で新替していない機械設備等については、設置後25年以上が経過していることから、定期点検や日常点検等により施設の劣化状況の把握に努め、計画的な維持管理により、コスト縮減・財政負担の平準化を図りながら長寿命化を図る。					
-------------	--	--	--	--	--	--
