事 務 連 絡

令和 7 年 2 月 7 日

文部科学省大臣官房文教施設企画・防災部施設企画課
スポーツ庁参事官（地域振興担当）

体育館の床板の剥離による負傷事故の防止について

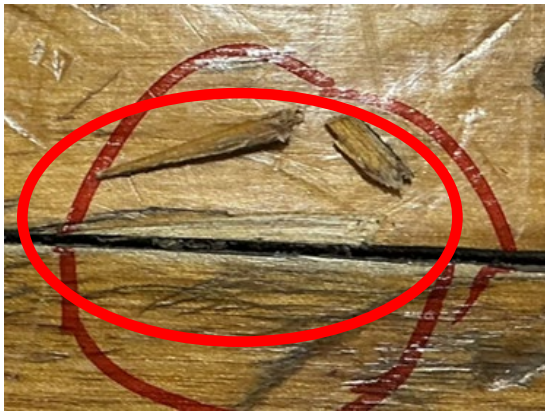
- ・授業終了時に生徒から教員に報告があり、負傷が判明した。その後、生徒は医療機関にて木片を除去した。
- ・剥離した床板の横にバレーボール支柱用の床金具があり、支柱を立てる際の仮置きによる凹み傷が剥離の原因となったと推測されている。

床板が剥離した箇所及び剥離した木片
(生徒に刺さった木片は左側のもの 長さ：1.7 cm)

- ・床板の緊急修繕を行うとともに、体育館内に同様の危険個所が無いことを確認した。
- ・域内の公立学校及び学校開放利用団体に対し、事故再発防止の注意喚起を行うとともに、全公立学校の床板等を対象とした緊急点検を実施する。

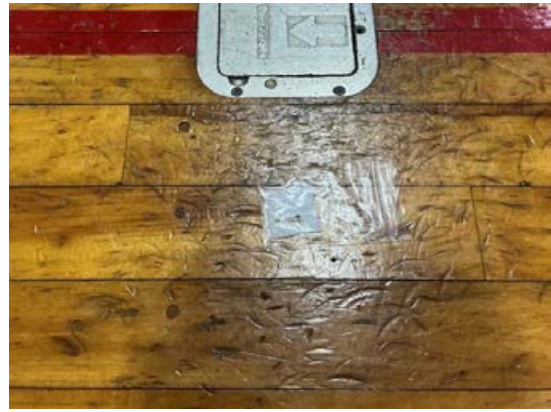
バレーボール支柱の仮置き等で傷ついた床板

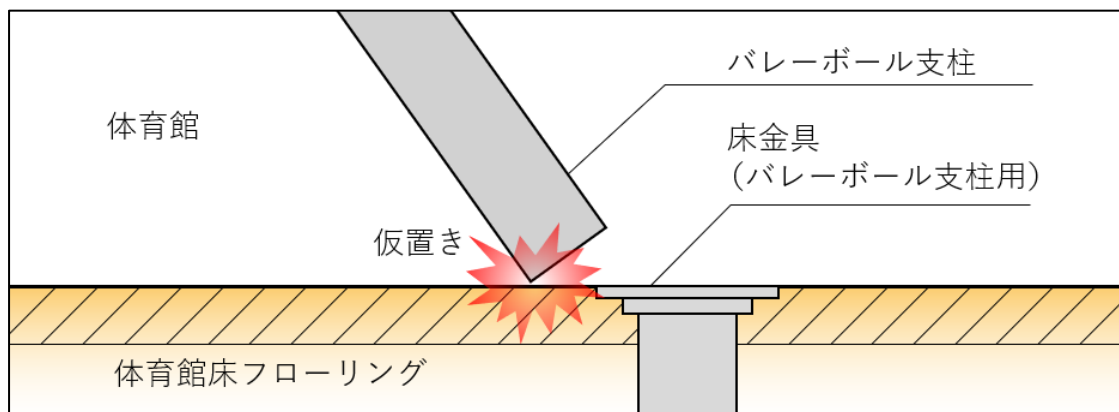
バレーボール支柱の仮置きで傷ついた床板及びバレーボール支柱用の床金具 (略図)

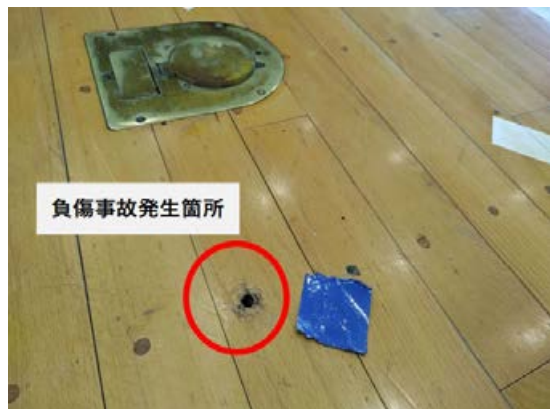
- ・床板から露出していたねじ頭に生徒の右足ひざ頭が接触し、9針を縫う裂傷を負った。負傷後、生徒は病院で治療を受けた。
- ・老朽化等により木栓が外れ、ねじ頭が露出したことが事故の原因と推測されている。

負傷事故の発生箇所
(事故発生後、直ちにねじは撤去済み)

- ・床板の緊急修繕を行うとともに、域内の全公立学校に注意喚起を行った。
- ・今後、体育館を利用する際には、毎回安全点検を実施するとともに、異常個所があった場合は直ちに利用を中止し、教育委員会に報告することとした。

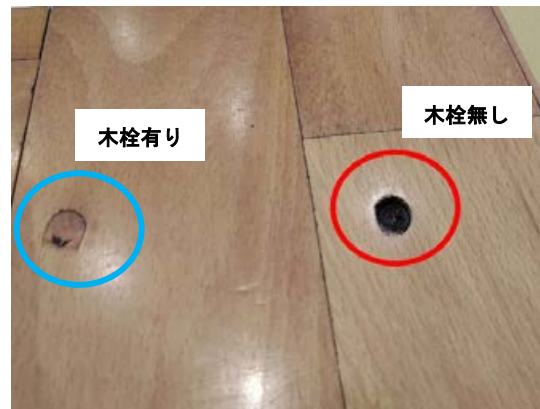
正常な木栓及び
木栓が紛失して露出したねじ頭

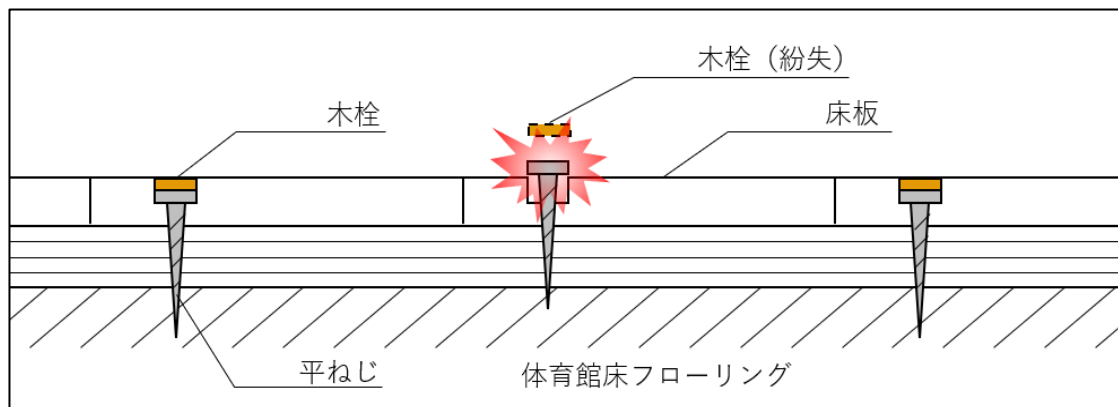
木栓が紛失して露出したねじ頭 (略図)

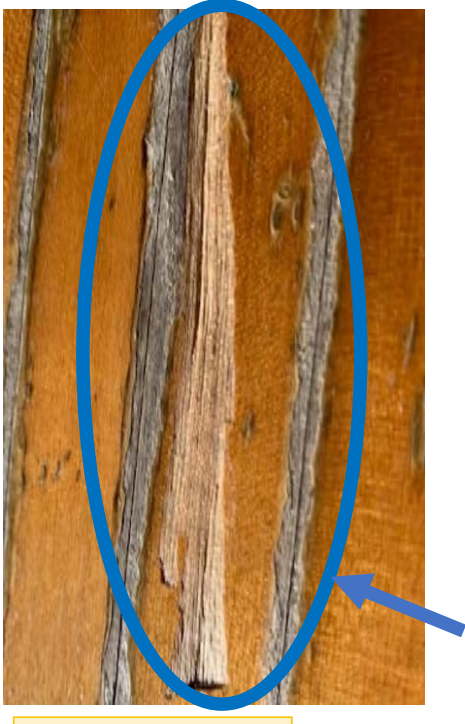
屋内運動場の床の破損（雨漏りが重なり、床が大きく剥がれた）

- ・濡れているところは拭き取る。（雨漏りなどで濡れている場合は、注意喚起とともに、学校の設置者に連絡しましょう。）
- ・危険箇所を立入禁止にするなどの応急措置をし、学校の設置者に連絡しましょう。

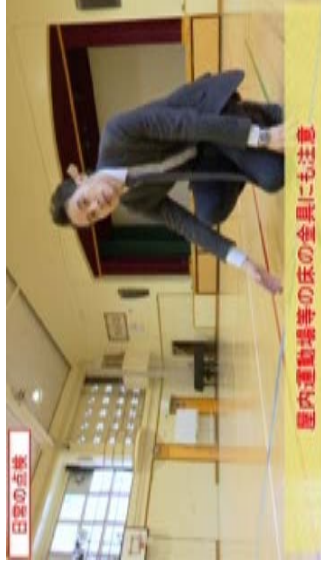
屋内運動場床面のポールを立てる金具が開いたままだと危険

- ・普段から教室や廊下などの床面に、濡れているところがないか、濡れているところがそのままになっていないか目視により確認する。
 - ・屋内運動場での授業や活動前に、床板に危険なささくれや欠け、隙間がないか確認する。
- また、屋内運動場の床面にポールを立てる金具が外れたままになっていないかも確認する。
