林野火災対策砂防だより

Vol.1 令和8年6月作成

林野火災の概要、被害状況とその危険性

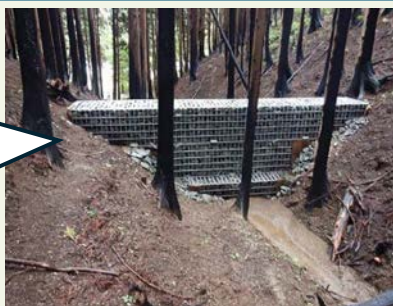
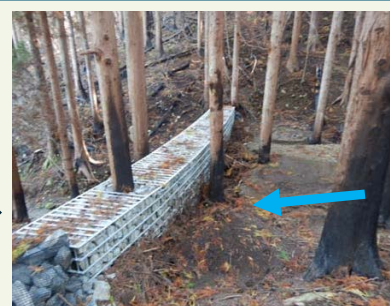
【効果事例】
八ヶ森の沢

出水前 → 出水後

- 被災地において発生が懸念される土石流に対し、土石災害警戒区域のうち、下流域に保全対象施設がある29箇所に応急対策施設を設置しました。(令和7年6月設置完了)
- 令和7年10月31日～11月1日の豪雨は、綾里川地区で累計雨量158mmを観測しています。
- 被災地では93mm/2hの豪雨により土石流が発生しましたが、応急対策施設が機能し、下流での被害を防止しました。
- 【治山】 応急対策施設9箇所のうち、2箇所で土砂を捕捉
- 【砂防】 応急対策施設20箇所のうち、13箇所で土砂を捕捉(うち9箇所は満砂) ←現在は土砂撤去済
