治山海岸施設

平成23年4月6日 17:00 現在

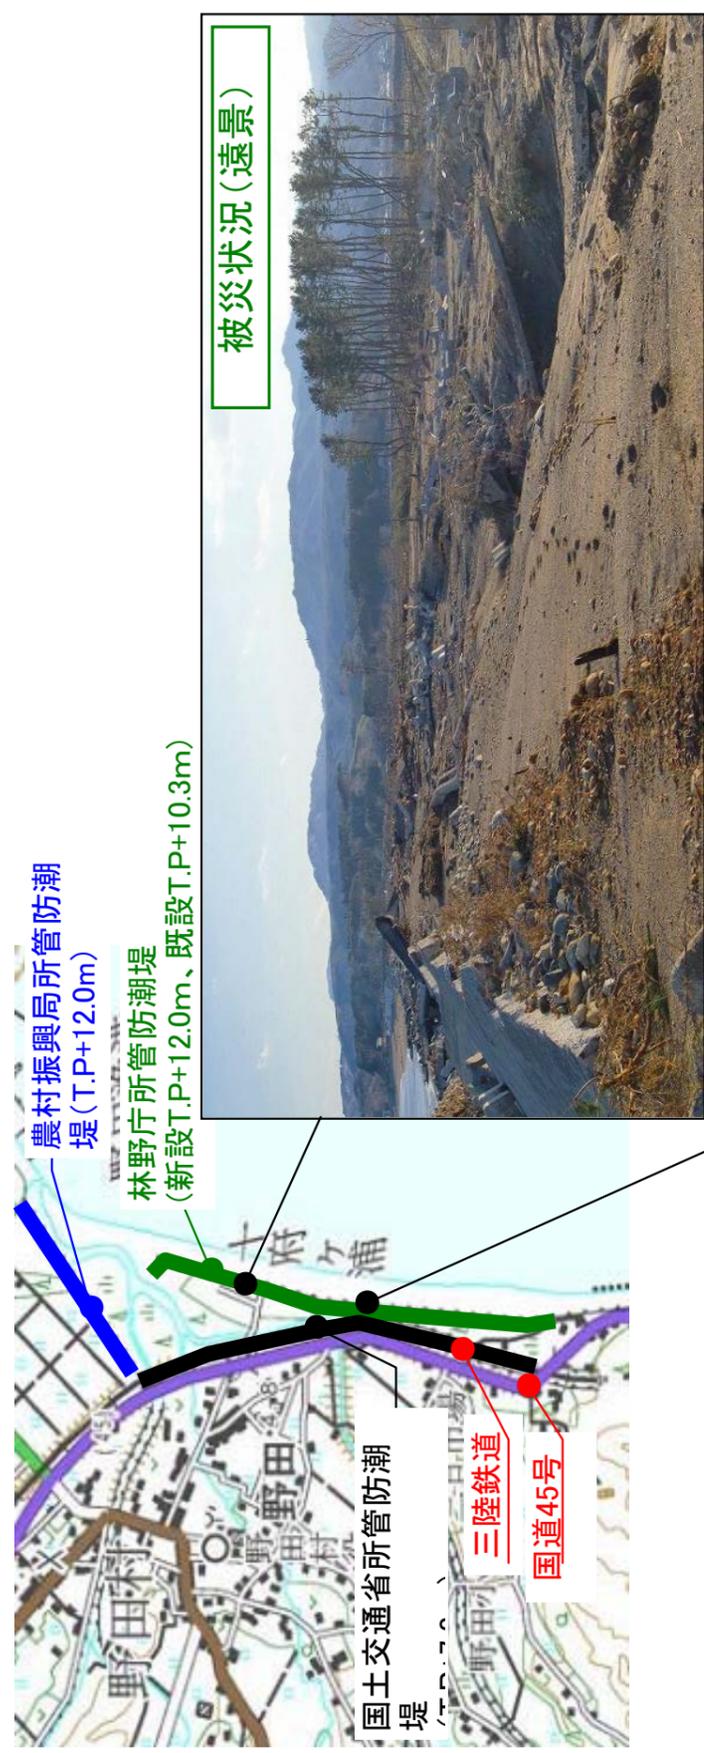
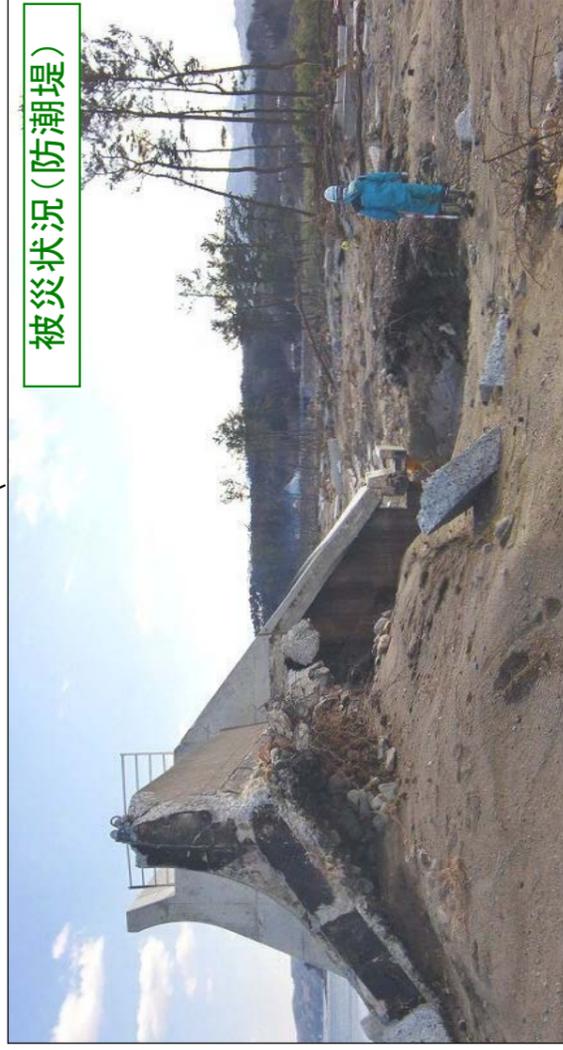
前浜地区(野田村)の被災状況

番号	市町村	地区	施行年度	種別	果有防潮林	背後の状況(保安林)	天端高	嵩上高	調査日	被害状況
1	久慈市	麦生	S63~H8	防潮護岸494m、根固工、地すべり対策工		地すべり防止施設 魚つき	6.0m		3.23	・根固めブロック散乱、防潮護岸工背面の土留工(井桁)流失
2	野田村	前浜	S40~H9	防潮堤1,350m	11.22ha (延長1,780m)	潮害・飛砂	10.3m	12.0m	3.24	・新設防潮堤一部波返し損壊、既設防潮堤全壊流失、根固めブロック散乱、防潮林ほぼ全域流出
3	野田村	土内	S53.54,58,60,63H1	防潮護岸116m、山腹工、集水水		土崩・魚つき	5.9m		3.24	・防潮護岸工被害なし、防潮護岸上部施設全損(フトン龍土留工、水路工、緑化工)
4	野田村	下村	S58,59,60, H4,6,7,8	防潮護岸82.6m、根固工、山腹工、集水水、床固工、流路工		水かん・土流 土崩・魚つき	5.9m		3.24	・防潮護岸工上部施設全損(フトン龍土留工、水路工、緑化工)
5	野田村	浜山	S50,51,59,60~63,H2~5	防潮護岸220m、土留工、水路工、集水水		土崩・魚つき	5.2m		3.24	・防潮護岸工被害なし、水路工2箇所損壊、護岸工背面部で一部埋没・フトン龍土留工損壊
6	山田町	長林	H13~H16	防潮護岸206m、土留工、水路工、法枠工		土崩	3.5m		3.28	
7	山田町	浦の浜	S36,39,54,H14	防潮堤524m、暗渠工水路工	3.06ha (延長400m)	潮害(S14)	3.4m		3.28	・防潮堤底部の土砂が、一部分流出したとみられる
8	大槌町	浪板	S45~47	防潮堤135m	0.79ha (延長350m)	潮害(S19)	4.5m	8.35m	4.6~7	・防潮堤の破損17.4m、クラック1箇所
9	釜石市	根浜	S56~57	防潮堤475m		魚つき・飛砂	5.6m	6.4m	4.6~7	・防潮堤の破損75m、歩道(天端工)破損130mクラック2箇所、階段すり等破損5箇所100m
