平成22年度地下水質測定結果について

1 測定結果の概要

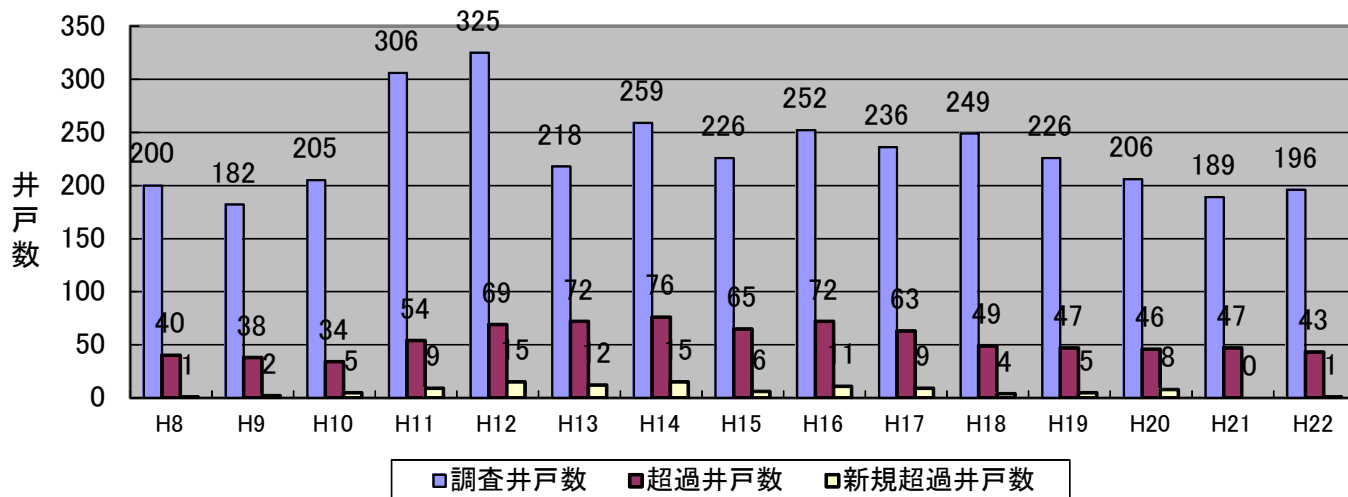
図 環境基準項目に係る地下水質調査結果の推移
