東北地方太平洋沖地震及び津波災害に関する漁港海岸の被害状況及び考察

現地調査結果

個別被災状況

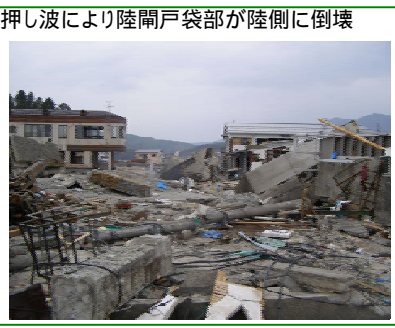
押し波により陸間が陸側に破損

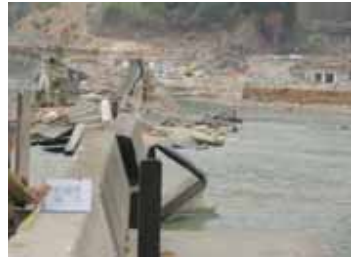
- ・南北両側からの津波被害について、現地調査結果と津波シミュレーションの手法を用いて今後検証する必要がある。
- ・半島の付け根で両側から津波が襲来した場合の防潮堤の破壊メカニズムを解明する必要がある。
- ・船越南防潮堤も浦の浜防潮堤もいずれも引き波で海側に倒壊している部分が多いが一部陸側にも倒壊している。隣接する防潮堤の被災形態の相違について、防潮堤の構造形式等を把握した上で、検討する必要がある。
- ・船越漁港(田の浜)の重力式防潮堤が押し波により陸側に倒壊していることから、船越南防潮堤の引き波倒壊との関連も含めて、調査・検証する必要がある。
- ・田の浜等高地移転の効果について調査・検証する必要がある。

引き波により防潮堤が海側に倒壊

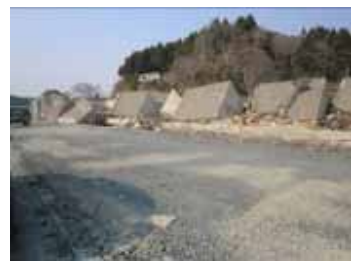
押し波により、防潮堤が陸側に全壊

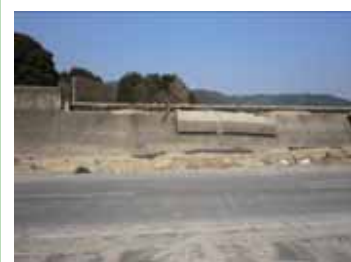
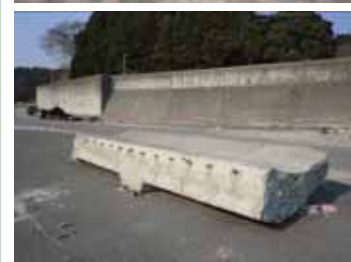
引き波により上部工一部損壊

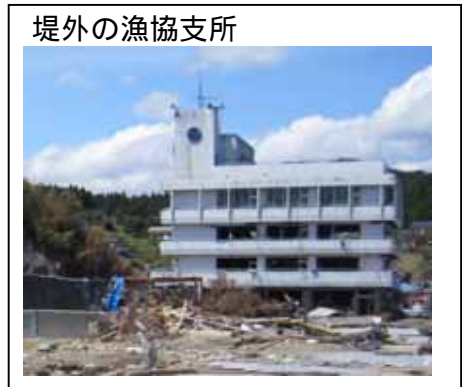
堤外の漁協支所

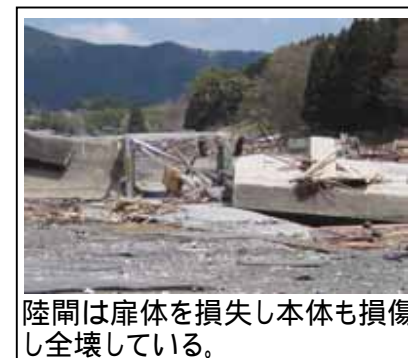
陸閘の全壊

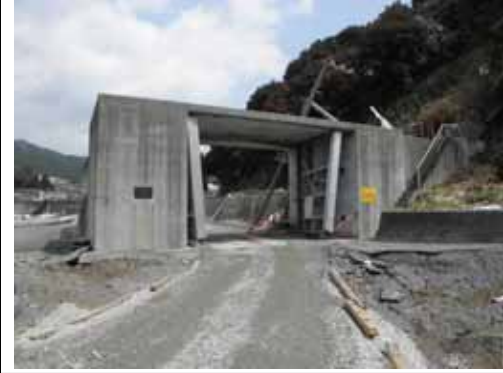
引き波により陸閘の扉体流失

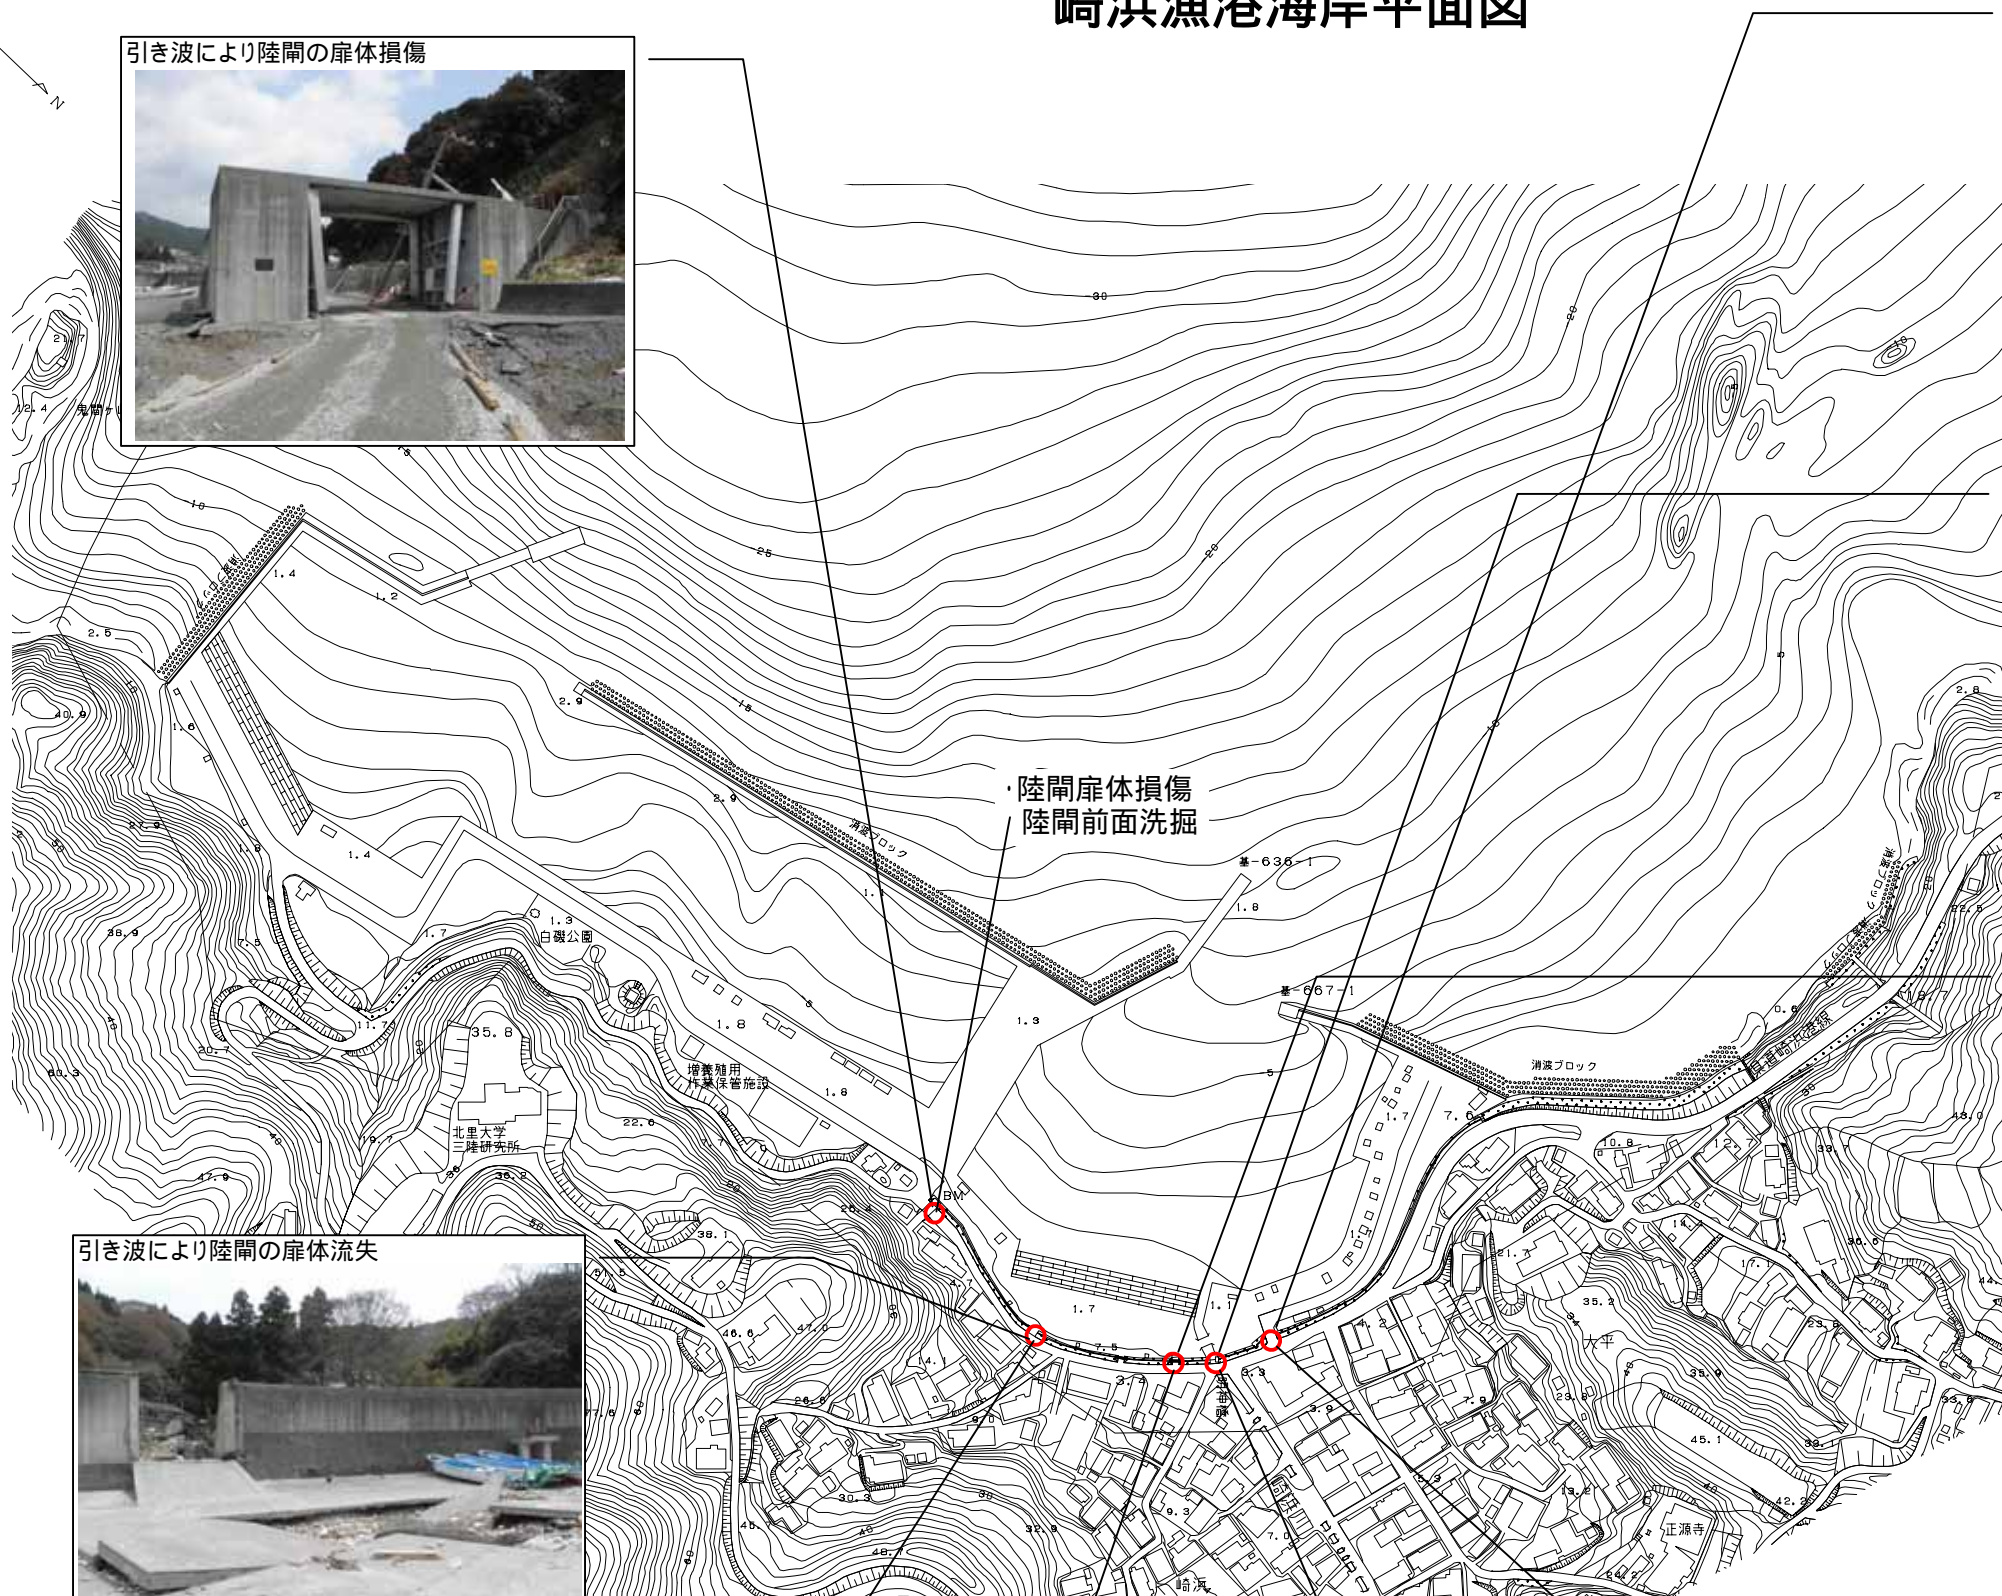
陸閘扉体損傷
陸閘前面洗掘

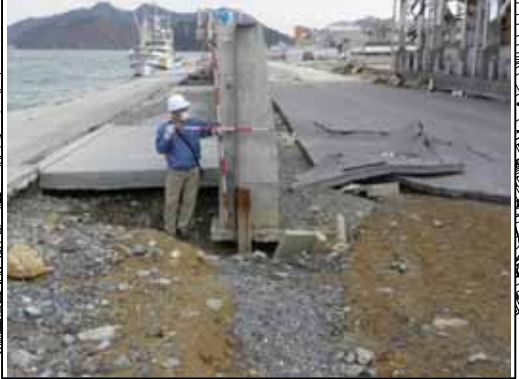
防潮堤端部の洗掘(防潮堤の前後で洗掘)

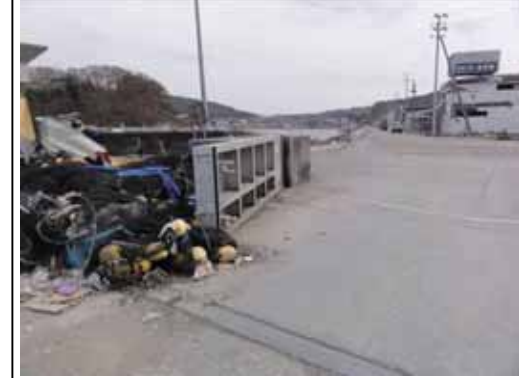
陸間に大きな変状は見られない

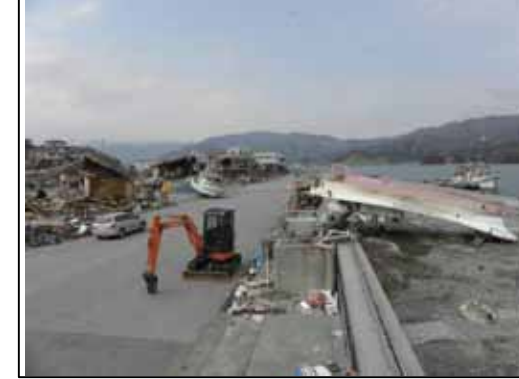
引き波により防潮堤前面の洗掘

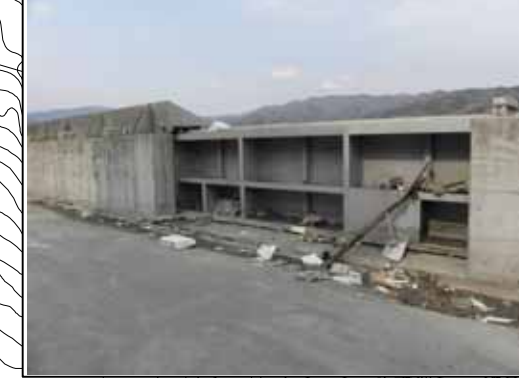
陸間の扉体に大きな損傷は見られない

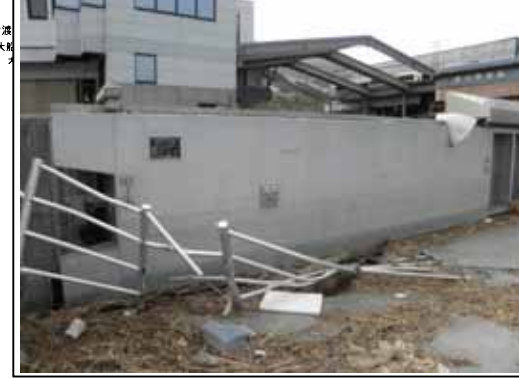
陸間の扉体に大きな損傷は見られない

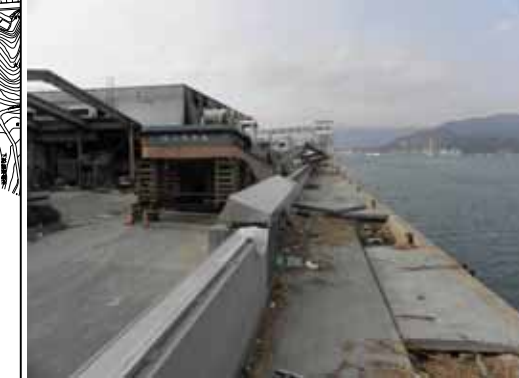
引き波により防潮堤前面の洗掘

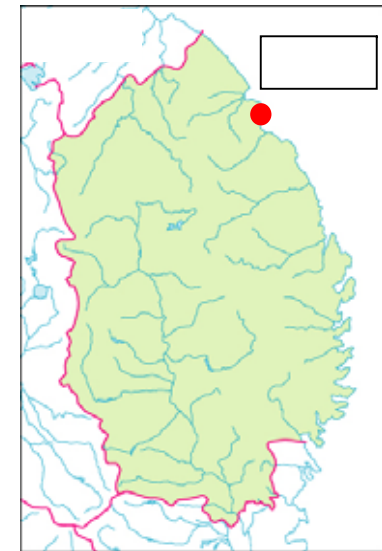
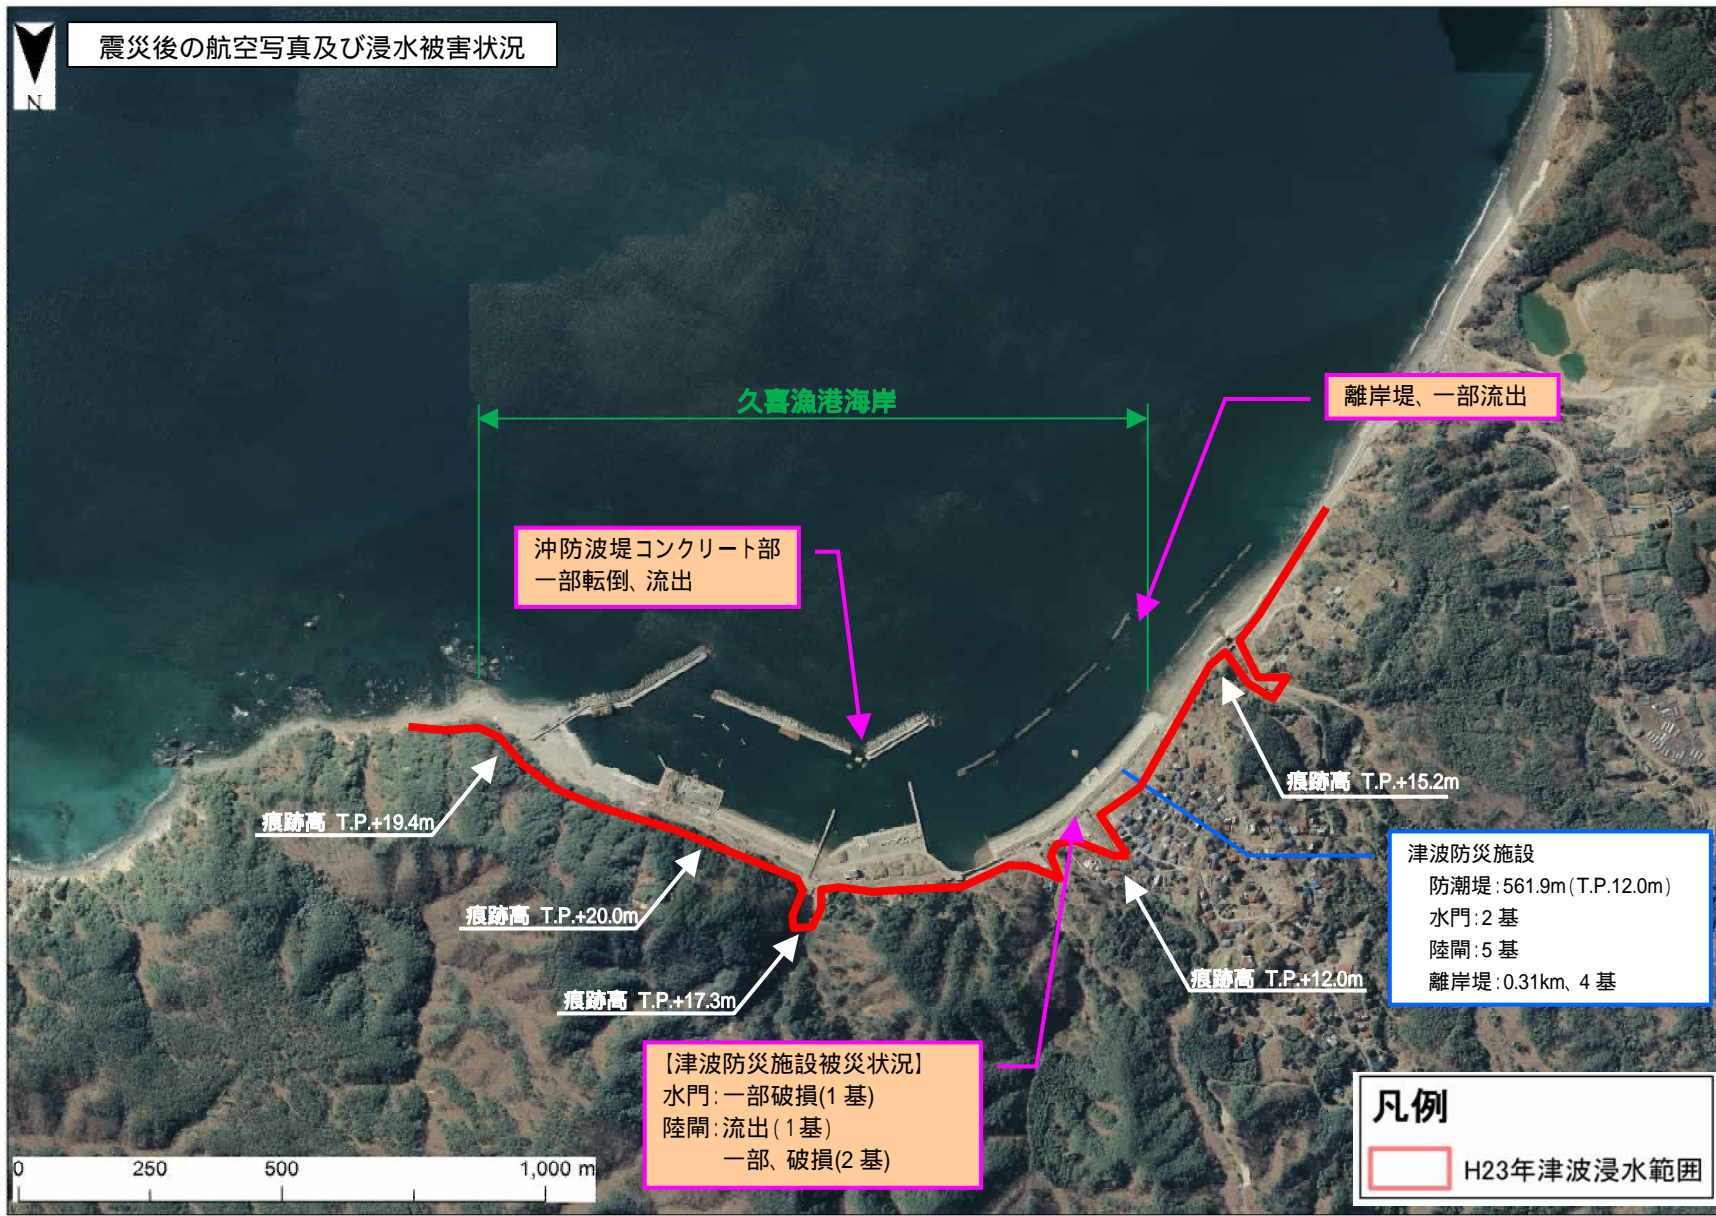
(地区名)	設計基準	整備状況	主な津波防災施設	市街地、住宅地等
久慈市 (久喜漁港海岸)	計画津波高 T.P.+12.0m	既存施設高 T.P.+12.0m ・防潮堤 0.56km ・水門 2基 ・陸閘 5基 ・離岸堤 (0.31km, 4基)	津波防災施設 ・陸閘 全壊 (1基)、半壊 (2基) ・水門 1基上屋破損 ・離岸堤の一部損傷 その他施設 ・沖防波堤の一部損傷・流出	・防潮堤を越流した津波により、背後地の人家が浸水被害を受け、防潮堤沿いの家屋が倒壊・流失しているが、丘地形のため被害の程度は限定される。 ・住民によると、津波は防潮堤から見て南方向から押し寄せ、山肌をせり上がるようにして津波が到達した。また、防潮堤で見ていた住民は、足首程度まで津波につかりながら避難した。

- ・津波高は、T.P.+12.0mの防潮堤を越流しており、水門の上屋まで到達していることから、T.P.15.0m程度と想定される。
- ・津波が防潮堤を越流しているが、裏のり面の及び裏のり基礎の吸出しは確認されていない。防潮堤の背後は道路となっており、コンクリートやアスファルトで被覆されていたことが、吸い出しを受けなかった理由の一つと考えられ、今後の被災メカニズムを検証する上で、有用な情報となる可能性がある。
- ・今後、防波堤の効果や津波の進行方向について、詳細な調査・検証が必要である。

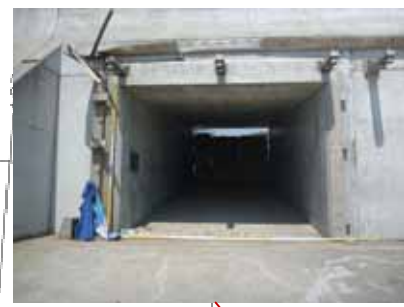
通路2号門扉はゲートが流出、3号門扉のカバーが破損している。

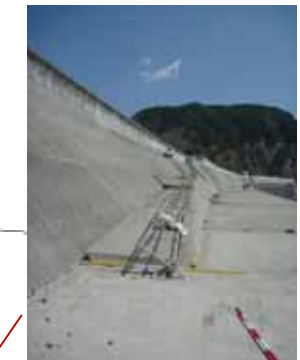
堤坂路基礎の浮き、手摺りの損傷、防潮堤前面のコンクリートの浮きが確認されている。

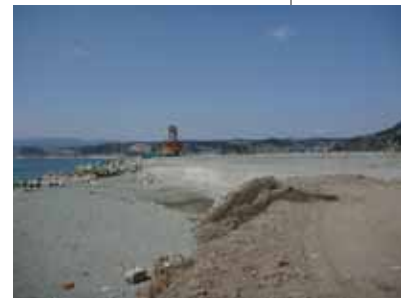
南防波堤は重機船が乗り上げているが、大きな破損は見られない。

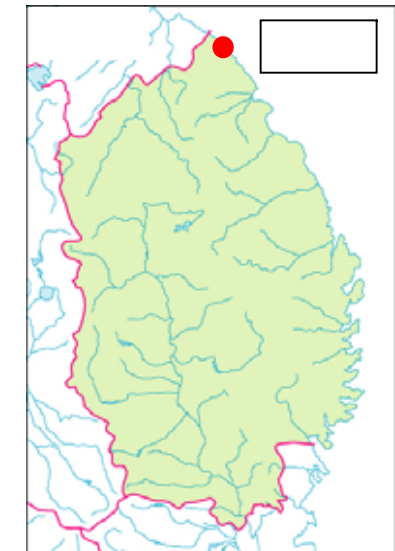
市町村名 (地区名)	主な津波防災施設等の整備状況		被害状況	
	設計基準	整備状況	主な津波防災施設	市街地、住宅地等
洋野町 (種市漁港 海岸)	計画津波高(南) T.P+12.00m	既存施設高 T.P+12.00m ・防潮堤 1.0km ・水門 1基 ・陸閘 3基	・津波防災施設の被害は、なし。 ・漁港施設は、北護岸の一部損傷	・市街地、住宅地等については、被害なし。 ・なお、漁港内の建物等施設については、公園施設も含めほぼ全損となっている。

- ・防潮堤計画高T.P.+12.0mに対し、津波の痕跡高はT.P.9.0m程度であり、ほぼ全域で防潮堤と水門により津波対策効果が発揮され、背後地への浸水被害は見られなかった。
- ・防潮堤、水門の施設被害は現時点では確認されておらず、計画高の津波に対する施設の安全性は確認された。
- ・雄一被災が見られる北護岸付近では、護岸は天端部(パラペット形状)と陸閘が被災を受けている。現在、護岸の復旧工事が進んでいる。

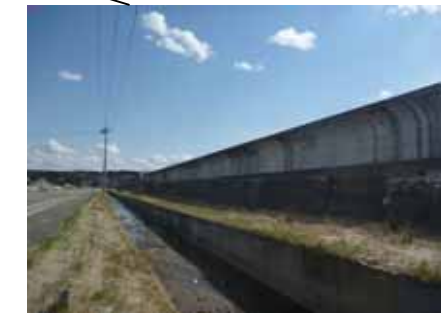
漁港内施設では、北護岸の天端部の破損している以外は、目立った損傷はない。

津波防災施設である防潮堤、水門、陸閘については、損傷はない。津波高も天端を超えてはいない(水門地点痕跡高 T.P.+7.8m)。

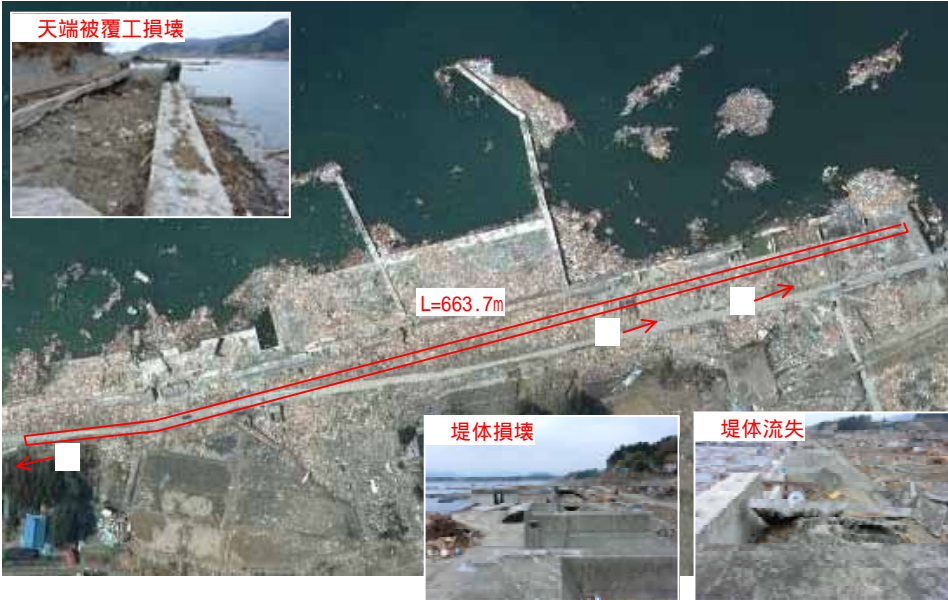
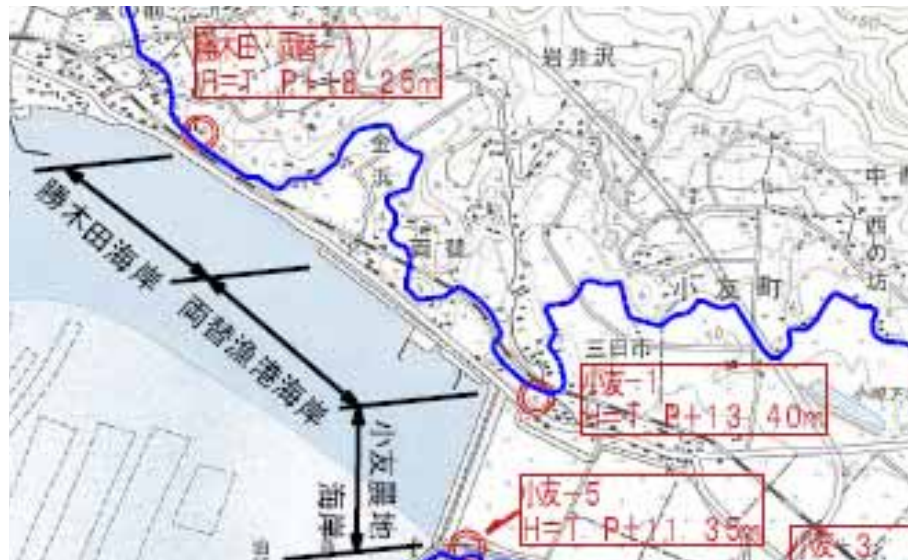
- ・防潮堤L=663.7m (TP+6.1m) 直立型Co扶壁式、水門3基 (フラップ式等、Al合金等)、陸閘3基 (手動、Al合金製)、築造時期S37~H3
- ・小友干拓堤防に接続する西側起点から約20m、東側終点部付近の約100mなど合わせて約150m (全長の約2割) に渡る区間がほぼ完全に破堤しているほか、多くの区間で胸壁や天端被覆工、裏のり被覆工、堤体 (中詰め土砂) が流失、損壊などの甚大な被害が生じている。
- ・一方で、東側終点部や中間部付近など合わせて約250mに渡り被害が少なく、施設が残存している。
- ・陸閘3基とともに扉体が飛散・流失している。
- ・フラップ式水門3基は、地盤沈下のため陸上からの目視では被災状況を確認できなかった。

- ・本海岸は、広田湾の最奥東部に位置しており、小友干拓堤防に接している。広田湾内に直接侵入した津波と唐桑半島から反射した津波が相まって本海岸に襲来し、堤防を越流したのちに、引き波によって、堤防の裏のり覆工や天端被覆工が飛散すると同時に、堤体盛土の流出と、表側の直立堤が倒壊し、破堤に至ったものとされる。
- ・比較的被害の少なかった区間については、背後低地が狭く、すぐ山が迫っていたため、越流した海水が周辺へ流れ込み、被害箇所 비해比較的引き波の影響が小さかったのではないかと推察される。
- ・防潮堤部の津波高は、痕跡高の調査結果からTP+13.4m程度で、低地にあった家屋は壊滅しており、JR大船渡線もレールが大規模に損壊・移動し、かなりの高さまでエネルギーを保ったまま津波が襲来したものと推察される。
- ・陸閘の扉体は引き波により流失したものと推察される。

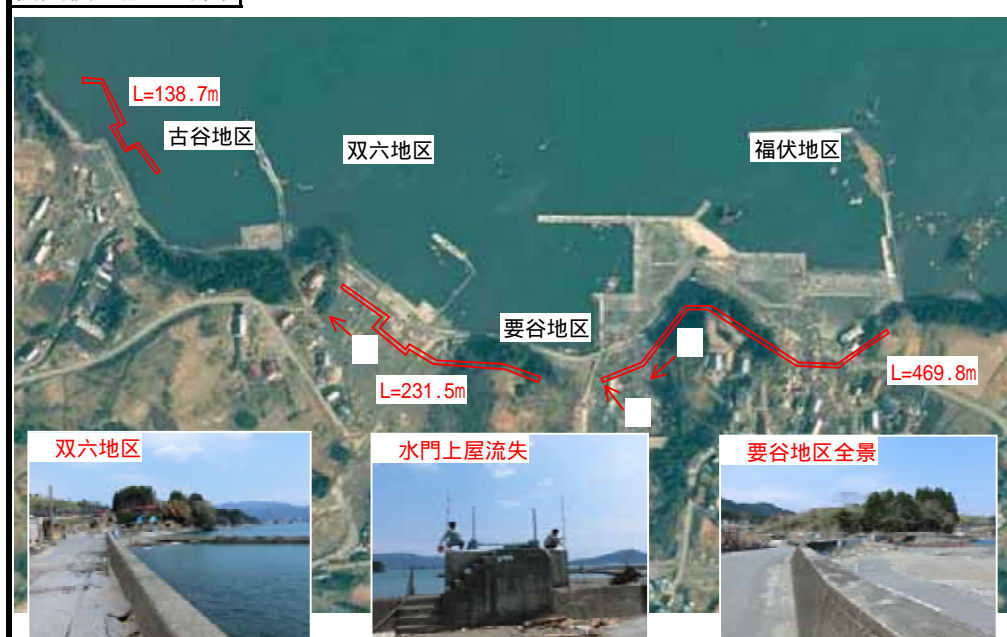
現地調査結果	被災内容	市町村名	陸前高田市気仙町字要谷	海岸名	要谷漁港海岸
--------	------	------	-------------	-----	--------

- ・防潮堤L=840m(TP+4.95m)直立型Co扶壁式、水門7基(電動・手動、フリップ式等、Alミ合金等)、陸閘5基(手動、鉄製、Alミ合金製)、築造時期S36~H20
- ・本海岸には、南側から、福伏、要谷、双六、古谷の4地区があり、それぞれ、防潮堤等の施設が整備されているが、堤体、水門、陸閘ともに被害は確認できない。
- ・要谷地区水門横の太陽電池照明ポールが破損したほか、水門巻上部を覆う上屋が飛散・流失した。

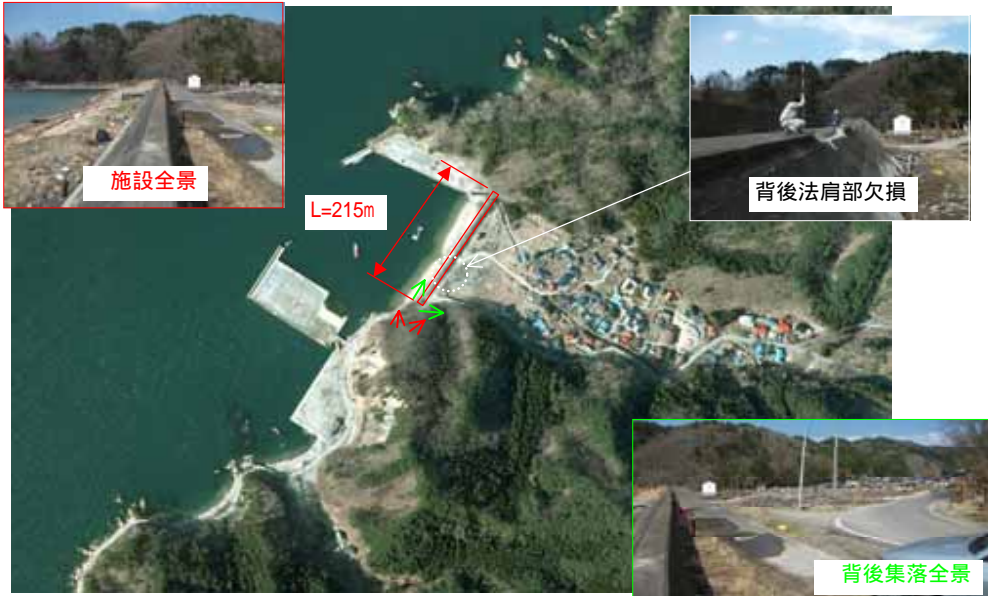
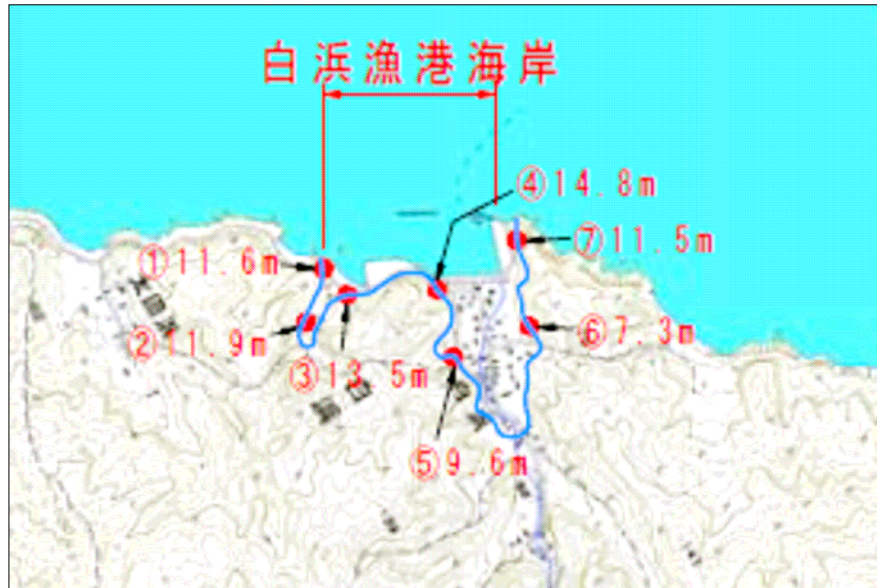
- ・防潮堤L=215.0m、(TP+8.0m、傾斜型Co被覆式)、水門1基、陸閘3基
- ・防潮堤堤体に大きな損傷はないが、一部背後の法肩部のコンクリートが欠落している。
- ・陸閘についても異常はなく、水門は上屋が流失している。

- ・防潮堤の天端高はTP+8.00mであり、構造は全延長で3面張り式である。
- ・防潮堤部の津波高は、痕跡高の調査結果からTP+15.0m程度となっており、背後の遡上高は7.3~9.6mと前面より低い数値となっている。
- ・当該海岸が湾の東側中央付近に位置しており、湾奥部に比べ津波の波高が低かったものと推察される。
- ・堤体の一部が欠落しているのは、周囲の目地等に吸い出し等の痕跡が無いことから、漂流物が衝突したことにより破損したものと推察される。
- ・防潮堤背後の道路の決壊は、防潮堤との間に水叩きコンクリートが無いことから、越流時に洗掘されることによるものと考えられる。

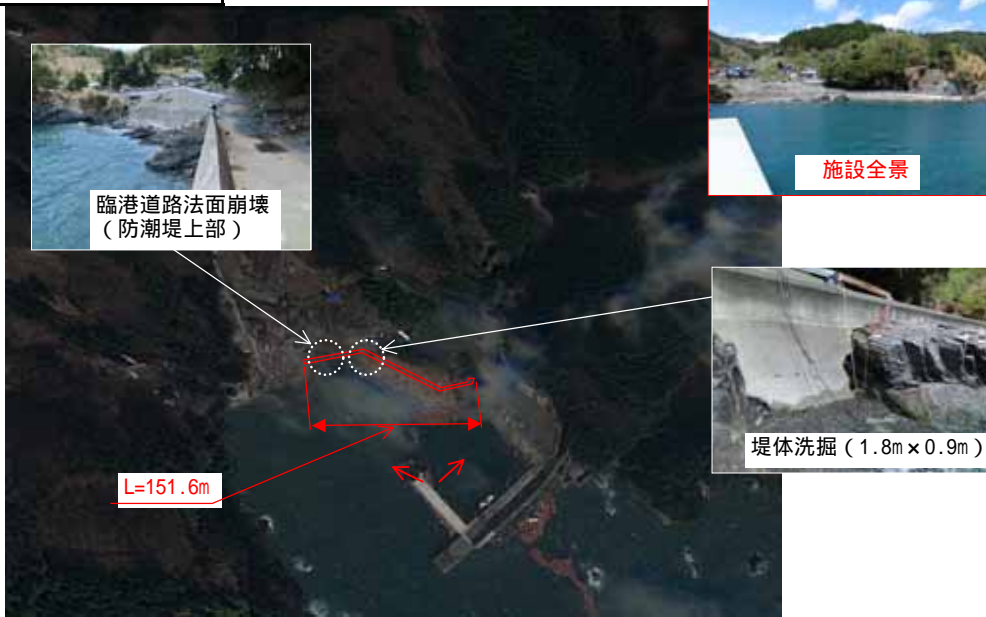
- ・防潮堤L=151.6m (TP+6.3m、一部TP+5.1m、TP+3.3m)
- ・構造は全延長で重力式であり、背後の道路護岸を兼ねた構造である。
- ・堤体に損傷は見られないが、一部岩着部において岩部分が洗掘されている。
- ・防潮堤上部の臨港道路法面のブロックが崩壊している。

- ・防潮堤部の津波高は、痕跡高の調査結果からTP+17.0m程度で、背後集落への遡上高はTP+21m程度であった。
- ・護岸型式の防潮堤であり、背後用地の洗掘等が無かったため、堤体の被害が無かった。
- ・本漁港は、両石湾の中でも最も外洋に面している漁港であり、かなり大きな津波が来襲したと思われるが、三貫島が前面にあるなど地形の特性もあり施設被害は少なかったと推察される。

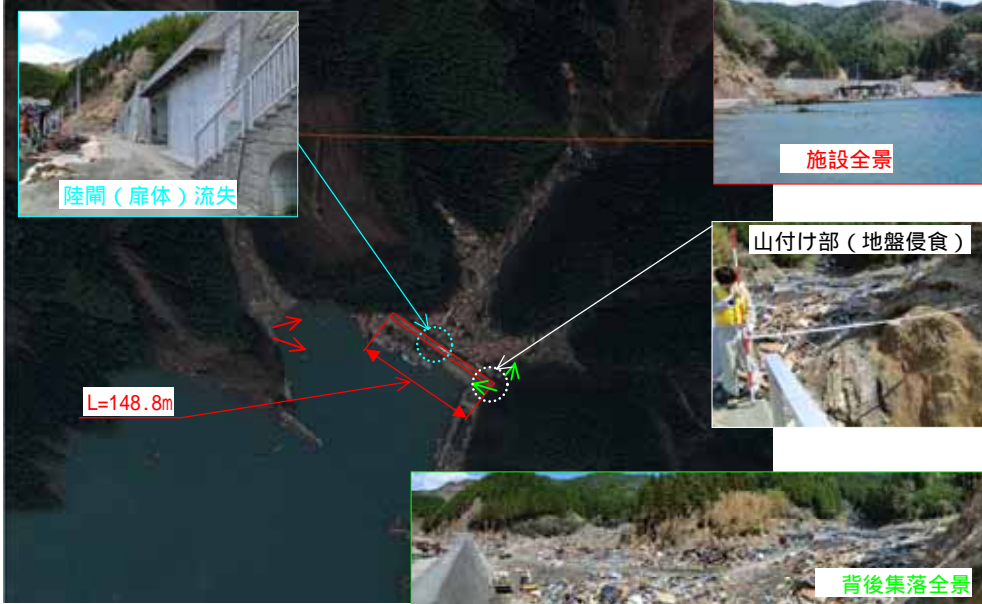
桑の浜漁港海岸

- ・堤体の損傷は見られない。
- ・陸閘2箇所のうち、1箇所の扉体が流失。
- ・海側の用地等が洗掘されている。
- ・避難階段の手すりが折れている。
- ・照明灯は根元から折れている。

- ・防潮堤部の津波高は、痕跡高の調査結果からTP+17.0m程度で、背後集落は遡上してTP+20.6m程度であった。
- ・地元住民からの聞き取りでは、波状となって津波が来襲したのではなく、水位が一気に上昇し、背後集落に流入してきたとのことであった。
- ・集落の谷部に位置する陸閘の扉体が流失していることから、引き波が一部に集中し扉体が海側へ飛散し、海側の用地等が洗掘されたものと推察される。
- ・当該海岸は、両石湾口から浸入した津波の主方向に正対していないため、水位上昇で越流してきたものと考えられることから、堤体の被害が無かったと推察される。

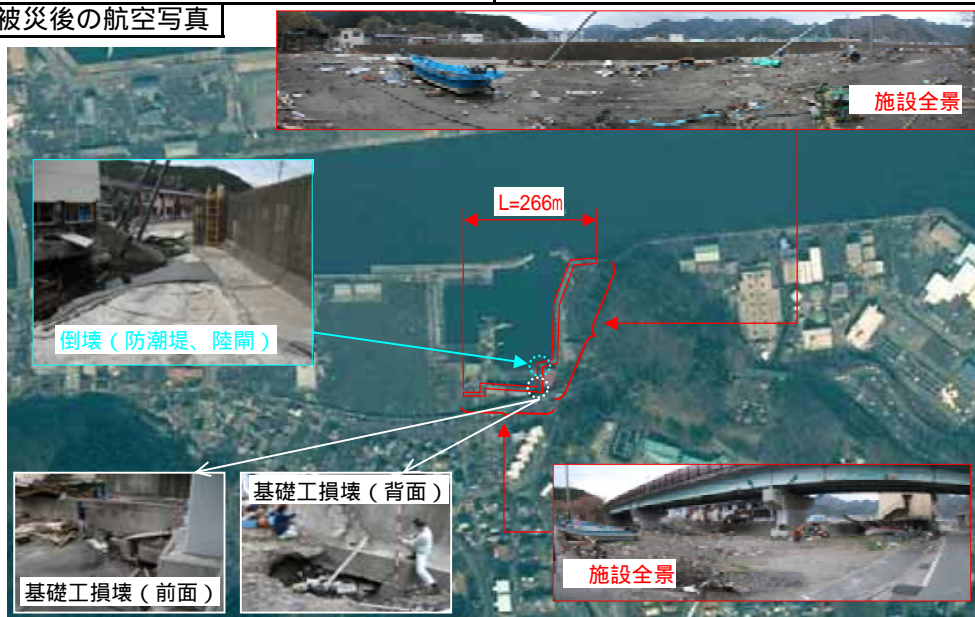
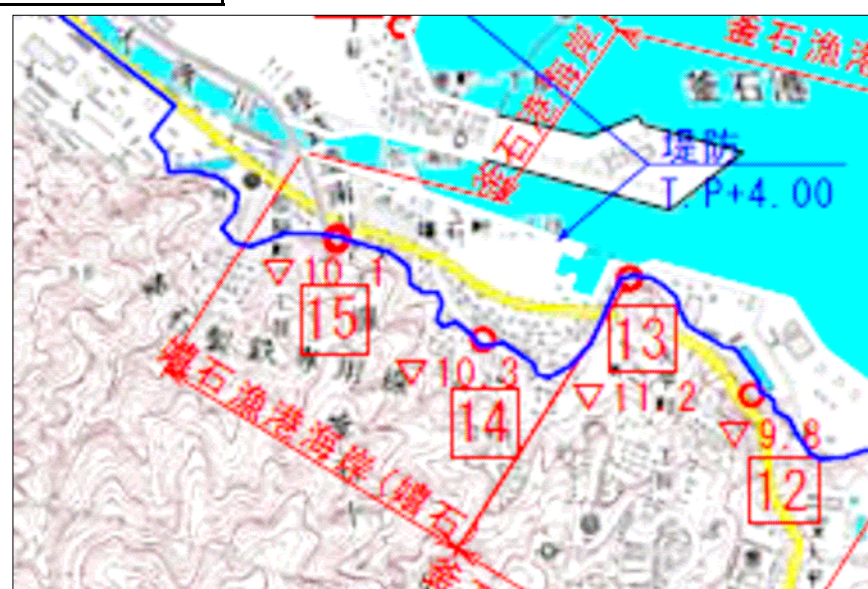
- ・ 防潮堤部の津波高は、痕跡高の調査結果からTP+11m程度である。
- ・ 陸閘部を含む堤体の倒壊については、扉体が流失したことで、引き波が集中し、基礎工が洗掘され、倒壊したと推察される。
- ・ 集落の谷部に位置する陸閘の扉体が流失していることから、引き波が一部に集中し扉体が破損して、海側の用地等が洗掘されたものと推察される。
- ・ そのため、引き波時に扉体が流失しないよう、速やかに排出できる構造の検討が必要であると推察される。
- ・ 当該漁港は、釜石湾の湾奥の位置しているが、湾口防波堤により津波のエネルギーが減衰し、堤体が倒壊するなどの大きな被害は無かったものと推察される。

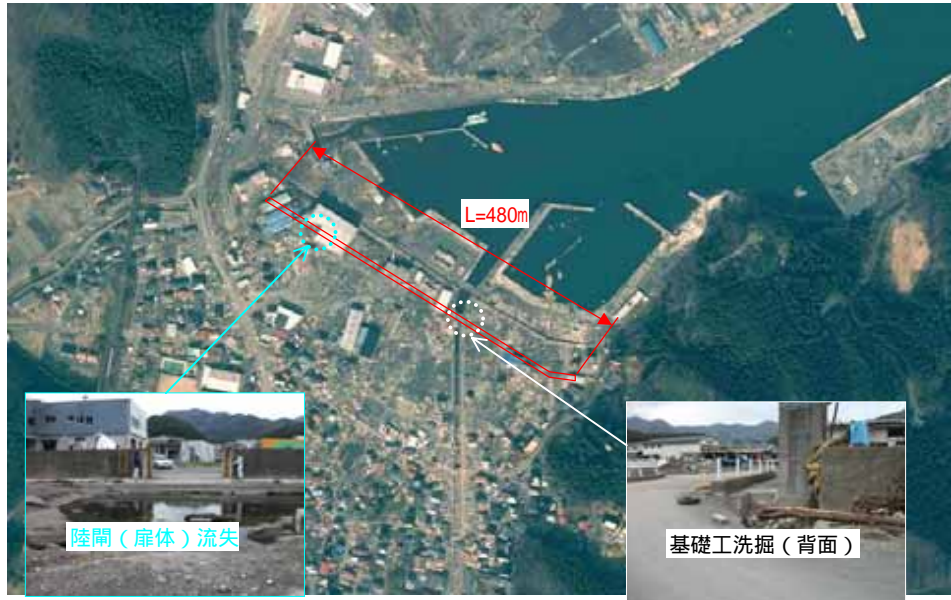
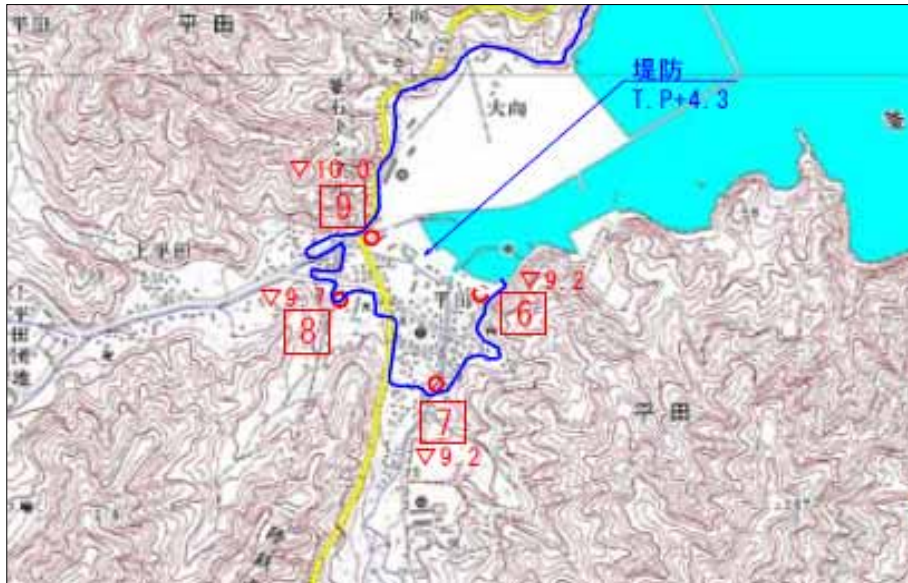
- ・堤体の損傷は見られない。
- ・海側の用地等について洗掘されている。
- ・水門部の基礎工角部が洗掘されている。
- ・排水口のフラップゲート（漁港施設）が2基流失している。

- ・防潮堤部の津波高は、痕跡高の調査結果からTP+9.2mである。
- ・陸閘の扉体が流失していることから、引き波が一部に集中し扉体が破損して、海側の用地等が洗掘されたものと推察される。
- ・そのため、引き波時に扉体が流失しないよう、速やかに排出できる構造の検討が必要であると推察される。
- ・水門部の基礎工については、一部コンクリート舗装となっておらず洗掘されていることから、必要幅については洗掘防止のコンクリート舗装を行う必要があると推察される。
- ・当該漁港は、釜石湾の湾奥の位置しているが、湾口防波堤により津波のエネルギーが減衰し、堤体が倒壊するなどの大きな被害は無かったと推察される。

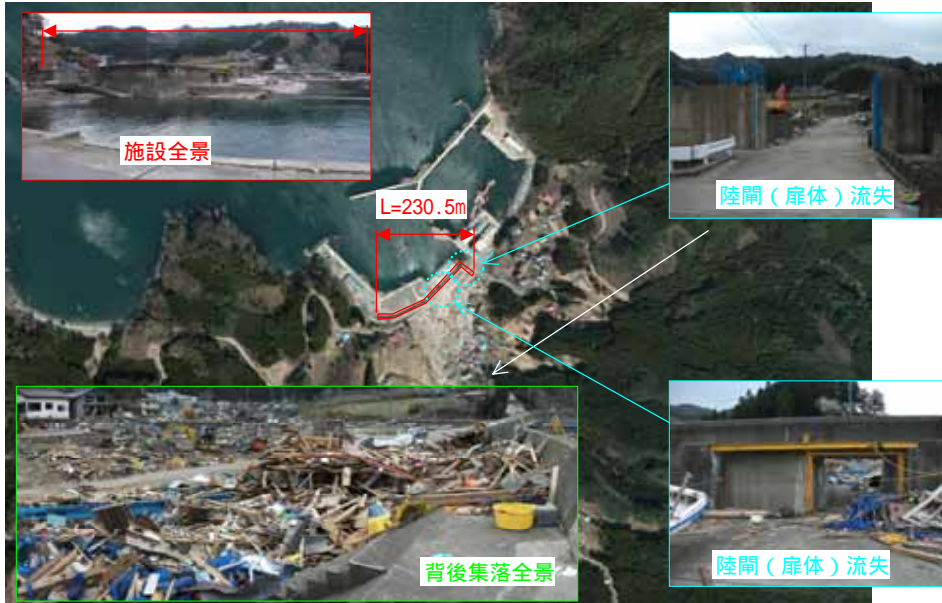
- ・延長L=230.5mであるが、堤体の損傷は見られない。
- ・陸閘3箇所のうち、3箇所ともに扉体が流失している。
- ・避難階段の手すりが折れている。
- ・照明灯は根元から折れている。

- ・防潮堤部の津波高は、痕跡高の調査結果からTP+10.0m程度で、背後集落は越上してTP+13.6mであった。
- ・陸閘の扉体については、防潮堤背後で1基は確認されたことから、押し波で損壊したと推察される。
- ・当該地区は、湾口の岬寄りに位置しており、湾口から流入してくる津波のエネルギーを直接受けておらず、岬による遮蔽等の減衰効果があったと推察される。

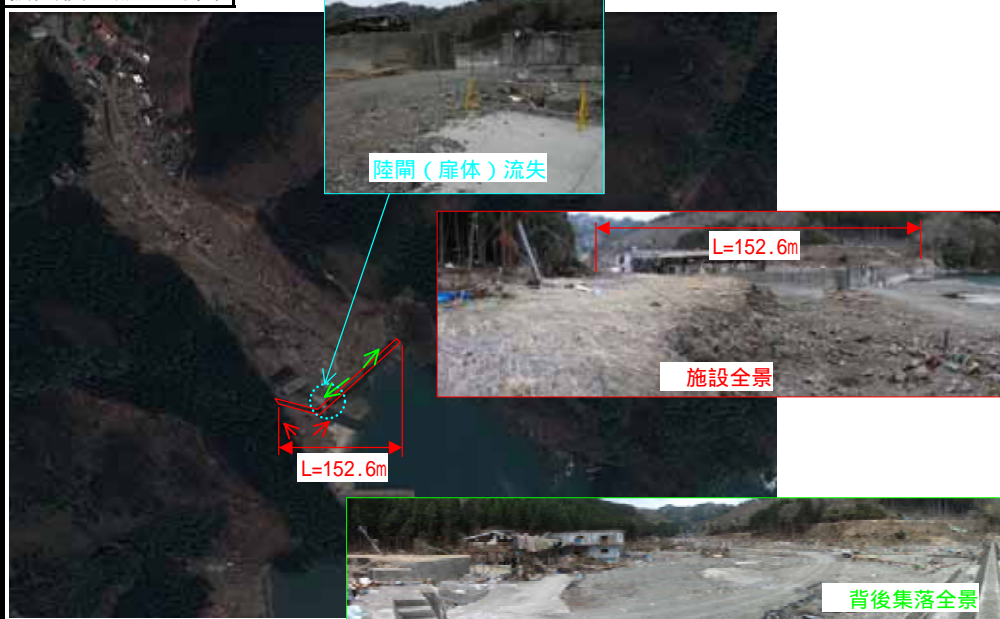
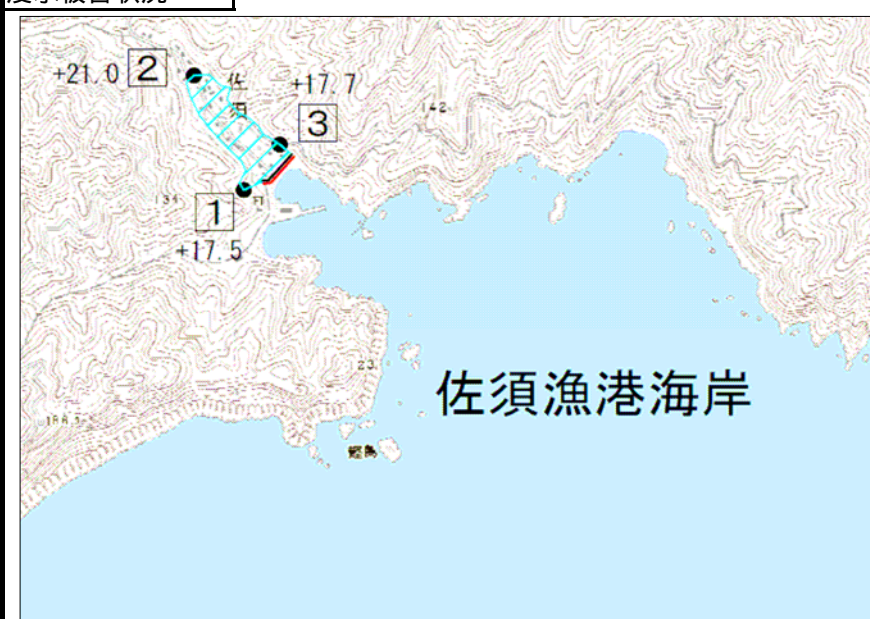
現地調査結果	被災内容	市町村名 釜石市大字平田字佐須	海岸名 佐須漁港海岸
--------	------	-----------------	------------

- ・堤体の損傷は見られない。
- ・陸閘は扉体が流失した。
- ・防潮堤前面には砂浜（砂利）が形成されていたが、津波により多くの砂利が流失している。
- ・避難階段の手すりが折れている。
- ・照明灯は根元から折れている。

- ・防潮堤部の津波高は、痕跡高の調査結果からTP+17.5m程度で、背後集落は遡上してTP+21m程度であった。
- ・地元住民からの聞き取りでは、波のような状況ではなく、水位が一気に上昇し、背後集落に流入してきたとのこと。
- ・陸閘の扉体が流失していることから、引き波が一部に集中し扉体が破損して、海側の用地等が洗掘されたものと推察される。
- ・当該地区の湾口は、南東方向を向いているが、堤体が倒壊するなどの被害は確認されておらず、防波堤等の一定の減衰効果があったと推察される。

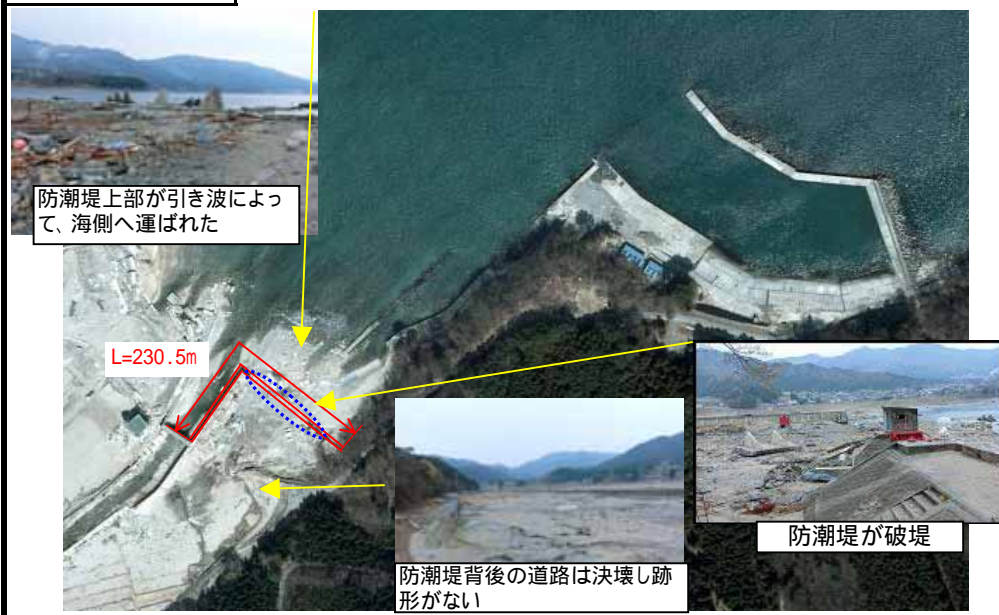
- ・防波堤L=348.8m(TP+7.3m)、水門1基、門扉3基
- ・防波堤は、南側山付部分と陸側1基のL=20mを除き、L=150.8に渡り被災している。
- ・特に海に面した防波堤部L=60.8mは完全に壊滅状態で破堤している。
- ・吉浜川右岸側の防波堤は、堤体を残し、天端被覆、裏法、盛土は流失している。
- ・川沿いの防波堤の基礎被覆工はL=48mに渡って流失している。
- ・南側陸側の扉体はほぼ健全だが、操作室は浸水し被災している。
- ・川側の陸側及び水門は扉体は健全だが、水門のカイドは海側に曲がり被災している。

- ・津波高は、TP+21.5mと推察され、防波堤を15m近く越流した。
- ・吉浜地区は、吉浜湾の湾奥部に位置しており、津波が収れんしやすい地形であり、湾内で最も津波痕跡が高い。
- ・防波堤は、海側が壊滅であり、川沿は堤体工が残った被災状況から、海側防波堤に直角方向のほぼE方向の津波力が卓越していたと推察される。
- ・防波堤の残骸は、陸側、海側の両方にあり、押し波で破壊され、引き波により一部の残骸が海側に流されたと推察される。
- ・川沿い防波堤は海側の防波堤の決壊に伴って、法面工、盛土部が流失したものと推察される。
- ・防波堤破壊位置をみると漁港の防波堤や岬により遮蔽された部分の被害は小さく、岬による減衰効果があったと推察される。

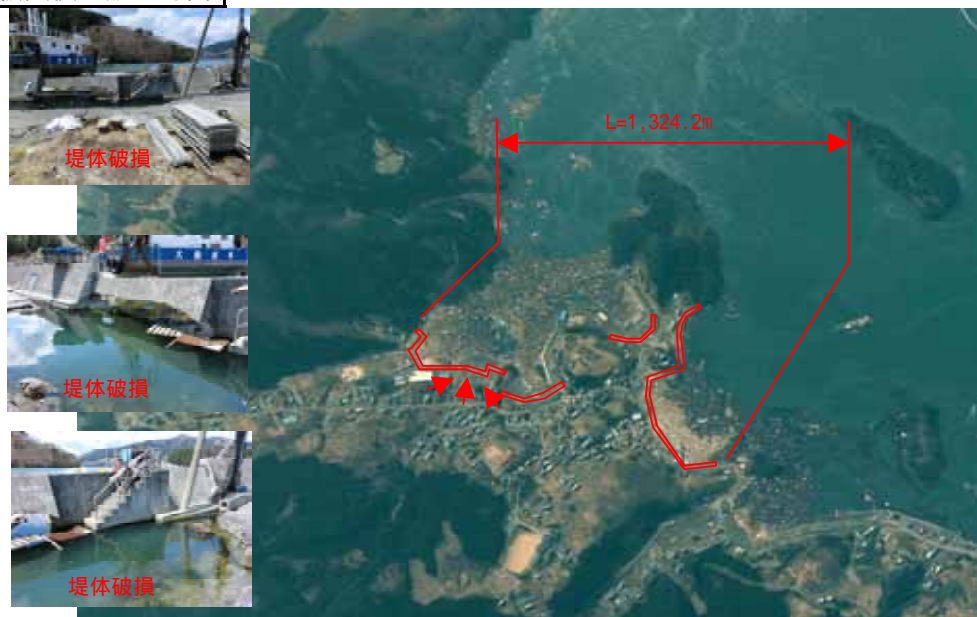
現地調査結果	被災内容	市町村名	大船渡市赤崎町字蛸ノ浦	海岸名	蛸ノ浦漁港海岸
--------	------	------	-------------	-----	---------

- ・防潮堤L=1324.2m (TP+3.5m、重力式)、水門6基、陸閘13基
- ・堤体の一部14.8mが破損している。
- ・他の堤体に大きな損傷は見られないが、目地部が10cm以下のズレが生じているところが5箇所、2cm程度の隙間があいているところが1箇所あった。
- ・水門・陸閘は特に損傷は見られない。
- ・防潮堤にある避難階段のステンレス製の手すりが曲がっているところが2箇所あった。

- ・防潮堤部の津波高は、痕跡高の調査結果からTP+7.8m ~ +9.4m程度であった。
- ・本漁港は、大船渡湾の西側で湾口防波堤のすぐ内側に位置し、岬の陰になることから、施設被害は少なかったと推察される。
- ・堤体部分の破損は作業船の衝突によるものと思われる。

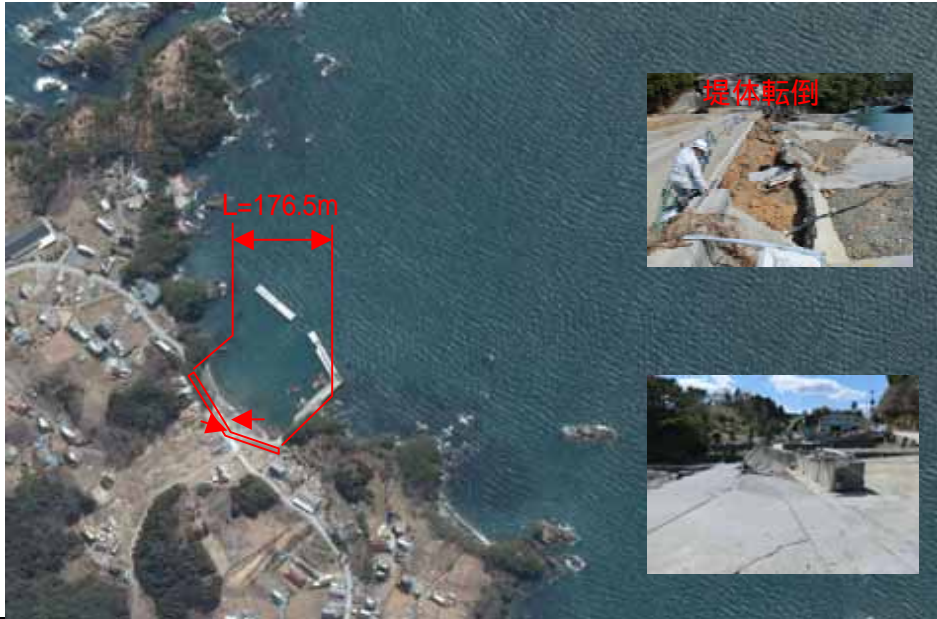
碓石漁港海岸

- ・防潮堤部の津波高は、痕跡高の調査結果からTP+13.2m~+13.3m程度で、背後集落は遡上してTP+14.3m程度であった。
- ・堤体に被害が無く残っている箇所は、前面の防波堤など漁港施設の効果と推察される。
- ・防潮堤が前面に転倒していることやエプロン部分も大きく破損していることから、引き波時に堤体部分に強い力が加わったものと推察される。
- ・背後の道路は、防潮堤が前面に転倒したことにより、路体や路盤がえぐられたものと推察される。

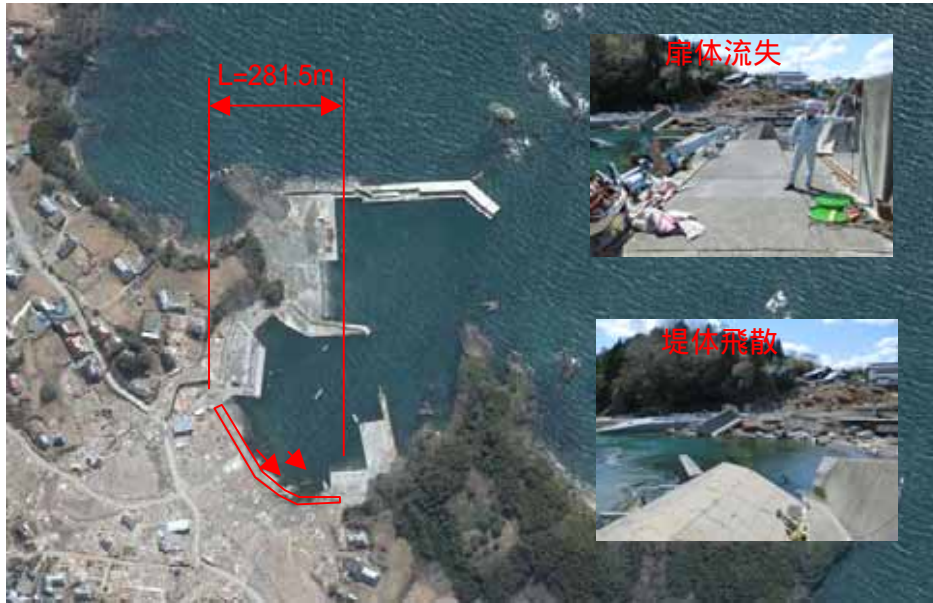
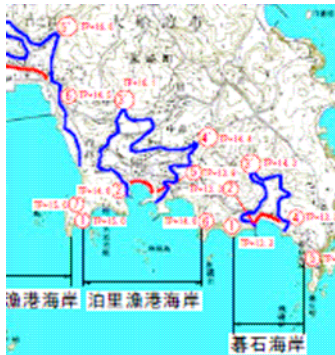
泊里漁港海岸

- ・防潮堤L=281.5m (TP+6.3m、重力式)、水門1基、陸閘5基。
- ・南側の陸閘1と陸閘2の間が全壊し、Co塊は海側と山側に広く飛散している。
- ・陸閘2より北側の堤体に損傷は見られない。
- ・水門は、装置、扉体は残存しているが、ラックが歪んでいる。
- ・陸閘は、5基全ての扉体が流失している。

- ・防潮堤部の津波高は、痕跡高の調査結果からTP+13.9m~+15.0m程度で、背後集落は遡上してTP+16.1mであった。
- ・北側の防潮堤に損傷が見られないのは、漁港施設の防波堤が津波の勢いを衰えさせる一定の効果があったものと推察される。
- ・南側の防潮堤は、外洋からの津波のエネルギーを直接受けたことにより飛散したと思われる。

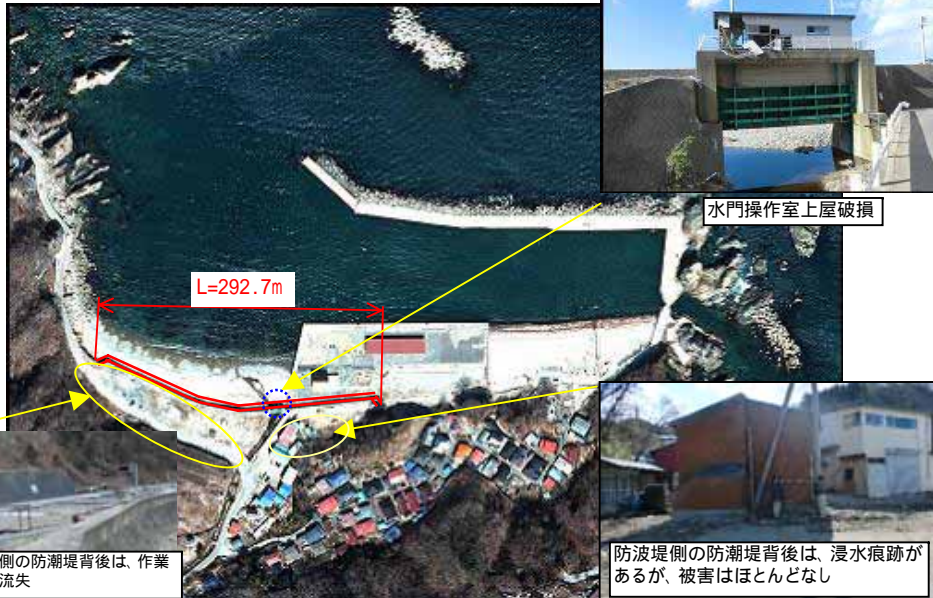
小袖漁港海岸

- ・防潮堤L=277.7m(TP+7.3m、扶壁式194.2m、重力式83.5m)、水門1基、陸閘1基
- ・防潮堤堤体に損傷は見られない。
- ・水門は、操作室上屋が破壊されており、機械類の点検が必要。扉体に損傷は見られない。
- ・陸閘は、一部部材が破損しているものがあるが、ほぼ扉体は残存し可動する。
- ・水門北側の防潮堤は盛土法面や道路背後に越流した痕跡がある。
- ・北側防潮堤基点部に隣接した県道の擁壁や法面が決壊している。

- ・津波高は、TP + 14.5mと推定される。
- ・防潮堤堤体に大きな被害が無かったこと、防潮堤北側に隣接した県道の擁壁が決壊していることなどから、津波は、防潮堤と平行方向に侵入してきたものと推察される。
- ・荷捌き施設の鉄骨梁の変形方向からも同様の推察ができる。
- ・防潮堤前面の荷捌き所、便所、汚水処理場等が被災しているのに比べ、背後の民家に若干の浸水はあるが被害は少なく、防潮堤が津波を防護した。
- ・防潮堤背後であっても、前面に漁港防波堤がない箇所は、背後の小屋等が流失しており、漁港施設の防波堤が津波の勢いを衰えさせる一定の効果があつたものと推察される。
