【概要】

【考察と今後の調査確認事項】

現地調査結果	被災内容	市町村名	海岸名	田老海岸
被災後の航空写真		<p>◆被害状況 主な津波防災施設</p> <ul style="list-style-type: none"> <li>・田代川水門 機械設備破損</li> <li>・田老地区海岸防潮堤 天端・裏法損傷 (0.3km) 田老漁港海岸防潮堤 全壊 (0.6km)</li> <li>・「海側防潮堤の北側は破堤しているのに対して、南側や山側防潮堤には大きな損傷は見られない。」</li> <li>・防潮林 北側消失</li> </ul> <p>市街地、住宅地等</p> <ul style="list-style-type: none"> <li>・漁港内に津波で破壊された防波堤の残骸が見られる。</li> <li>・岸壁の一部で半壊・流出している。</li> <li>・山側防潮堤の海側の木造の建物はほとんどが全損。</li> <li>・鉄筋コンクリート構造のホテルは残存。</li> <li>・三陸鉄道北リアス線の軌道 (T.P.+12.1m) には津波痕跡なし。</li> </ul> <p>◆技術的な考察</p> <ul style="list-style-type: none"> <li>・津波高はT.P.+16.3m (田老漁港海岸(ホテル)の痕跡) と推定される。</li> <li>・国道45号の盛土構造や三陸鉄道が津波被害の軽減に効果があったと推察される。</li> <li>・田代川水門は、機械設備が破損したが、津波来襲前に閉められたため、津波被害の軽減に効果があったと推察される。</li> <li>・防潮堤の配置、構造や越流水深、津波来襲方向などと被害率の関係について、現地調査結果と津波シミュレーションの手法を用いて今後検証する必要がある。 特に北側海岸防潮堤の損傷が大きく、背後の津波遡上高も高い。シミュレーションにより湾内の津波の反射・共振等を再現する必要がある。</li> <li>・防潮堤及び水門の破壊方向から、押し波のみでなく引き波でも破壊されているため、引き波時の外力に対して構造物の安定性を検討する必要がある。</li> <li>・被害の大きかった北側海岸防潮堤の破壊形態は、表法被覆工上部の多くは山側に流されており、表法被覆工下部の多くは防潮堤近傍の海側にあった。 この被害状況から、防潮堤の破壊メカニズムは、従来の静水圧を用いた手法ではなく、越流・衝撃等、津波外力をより現実的に評価できる手法を用いて解明する必要があると考えられる。</li> <li>・二重防潮堤による外力の違いについて検証する必要がある。 (海側防潮堤は越流によると思われるが天端・裏法工の損傷で済み、山側防潮堤は越流に耐えた。)</li> </ul>

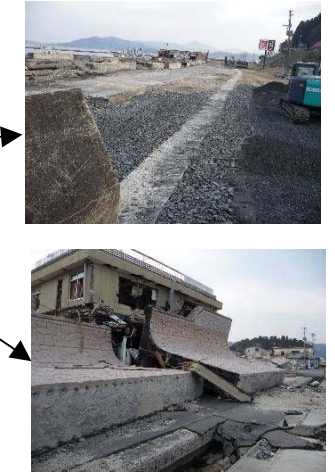
- ・防潮堤 全壊 (0.8km)  
「大沢漁港防潮堤 海側に倒壊している」  
「山田漁港防潮堤 陸側に倒壊している部分が多い」
- ・陸閘 被災 (5基)
- ・水門 ゲート操作不能 (1基)
- ・橋梁、護岸、鉄道橋 (織笠川、関口川)

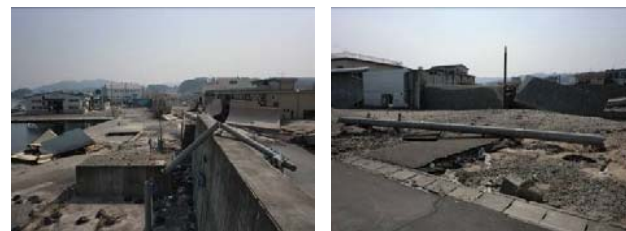
防潮堤断続的に倒壊

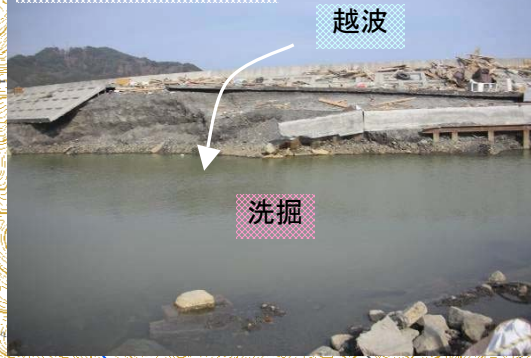
市町村名、地区名		大槌町、大槌漁港海岸
主な津波防災施設の整備状況	計画基準	・計画津波高 T.P.+6.40m
	整備状況	・既存施設高 T.P.+6.40m ・防潮堤 2.6km ・大槌川堤防 3.4km ・小槌川水門 1基
主な津波痕跡値		・T.P.+11.0m (小槌川水門の痕跡) ・市街地で最大3階まで浸水 (浸水深7m程度)
被災状況	津波防災施設	・大槌川堤防 破堤1箇所 (0.1km) [写真⑤] ・小槌川水門 機械設備破損 [写真⑦] ・海岸堤防 基部洗掘、法面被災 (約0.5km) [写真⑥] ・漁港防潮堤 (胸壁) 倒壊 [写真④]
	市街地、住宅等	・河川の遡上は大槌川で約3.0km、小槌川で約2.0kmに及ぶ。 ・町中心部のほぼ全域が浸水し、建物の大部分が流出するなど壊滅的被害。 ・木造建物はほぼ全て流出したが、病院、役場庁舎等鉄筋コンクリート構造の建物は、残存。 ・大槌川にかかる橋梁5橋 (浸水範囲) のうち、JR山田線鉄道橋と町道橋の2橋が流出。 ・その他の橋梁は津波が越えるものの被害は軽微。 ・大槌駅舎をはじめJR山田線の線路が流出。 ・海岸線に近い区域 (安渡、須賀町) で津波が去った後も冠水がしばらく続いた。
技術的な考察		・津波高はT.P.+11.0m※3 (小槌川水門の痕跡) と推定され、既存施設高T.P.+6.4mを5m以上上回った。 ・桁下高が低く津波の影響を大きく受けた町道橋、JR山田線橋梁が流出した。 ・河川堤防の破堤箇所はJR橋梁下流に位置し、橋梁による堰上げだけでなく、JR橋梁地点が局部的に堤防高が低いため、越流量が大きくなり破堤した。 ・堤防を越流した津波が引き波時に堤防背後に沿って破堤箇所に集中し、洗掘土砂とともに流出した。 ・漁港防波堤は越流した津波により防潮堤背後が洗掘され、津波の波力により陸側に移動、転倒した。 ・海岸線に近い区域 (安渡、須賀町) の冠水箇所は津波越流に伴い地盤が洗掘され冠水が生じた。 ・舗装が流出していることから、遡上した津波には高い流速が発生していたと推察される。 ・地震により地盤が沈下した可能性があるかと推察される。 ・大槌川に比べて小槌川の方が津波の遡上範囲、被災範囲が上流にまで及んでいないことから、小槌川水門の効果があったと推察される。

⑥小槌川堤防 被災

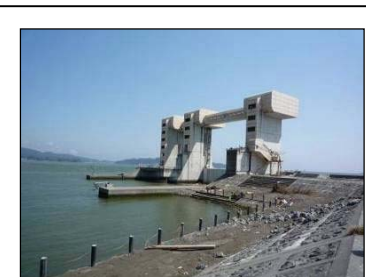
●川原川水門 本体残存

水門本体(ゲート・門柱)は杭式構造のため残存したものと推察される。ゲート操作は不能。痕跡高はT.P.+11.1m。

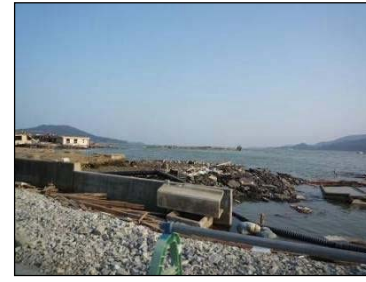
●国道45号の護岸損壊 約500m

防潮堤の決壊により古川沼に海水が流入し、国道45号線が高潮等で冠水する可能性があるため、応急復旧が必要。

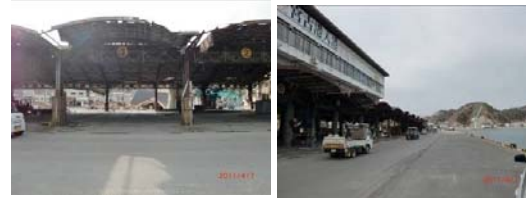
被害大

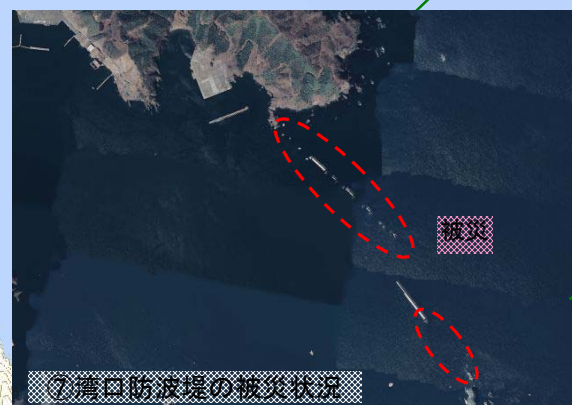
⑦湾口防波堤の被災状況

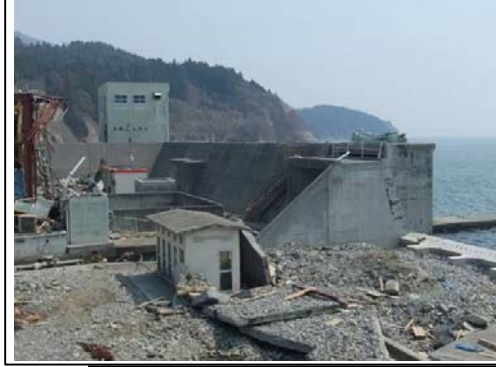
上屋の流失した水門と引き波で倒壊したと考えられる防潮堤

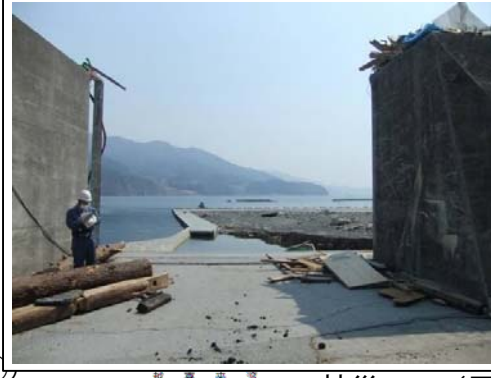
引き波により陸側の扉体流失

引き波により陸側の扉体が流失し、水流の集中により防潮堤が洗掘被災したと考えられる。

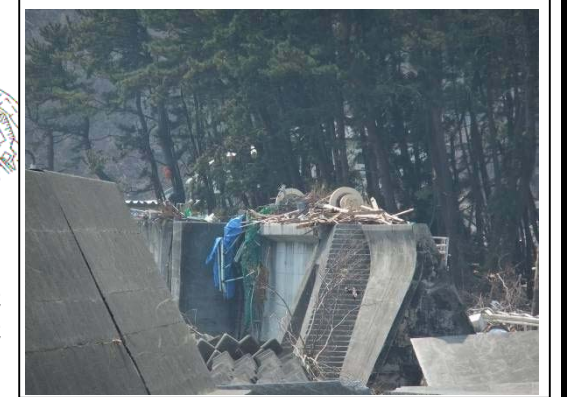
津波の越流により水門上屋が流失

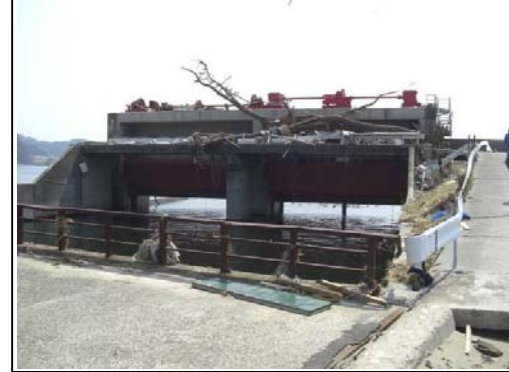
津波の越流により水門上屋が流失

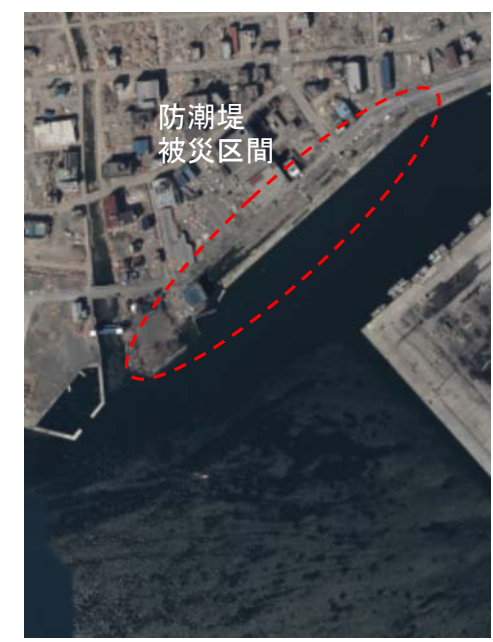
みなと公園北側地先防波堤

- 津波高はT.P+10.4m(茶屋前地区の痕跡)と推定される。
- 湾内の防潮堤の多くは残存していることから、湾口防波堤により、被害が軽減された可能性が高いと推察される。
- みなと公園北側地先防潮堤の被災は、背後は沈下して湛水しており、主に津波の越流・引き波による洗掘が原因と考えられるが、地盤を考慮すると液状化等による沈下の可能性も考えられる。
- 茶屋前ふ頭の胸壁前面等で確認される構造物前面の洗掘は、マスコミで公開されている大船渡市街地における津波来襲時の映像や木造家屋が流出していることから、津波の越流、引き波によるものと考えられる。
- 貯木場の木材が津波により流出し、堤防の破堤に影響を及ぼした可能性もあり、今後調査検証が必要である。

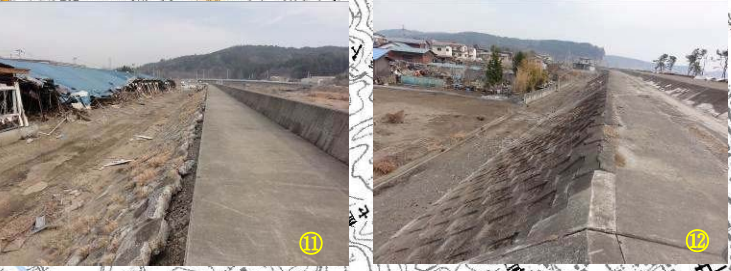
久慈湊漁港海岸の久慈川左岸の裏のりは津波の越流により損壊が見られる。表側には損壊はない。背後地の家屋の損傷は一部全壊もあるが、その範囲は広くない。(写真⑪～⑭)

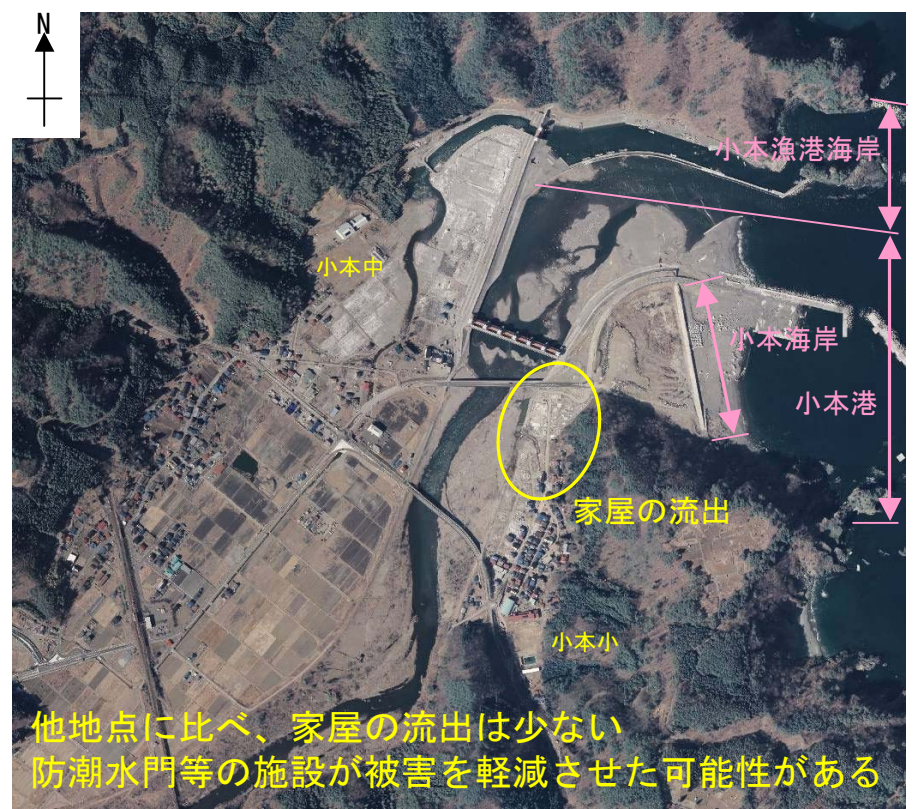
被災後の航空写真(H23撮影)

他地点に比べ、家屋の流出は少ない  
防潮水門等の施設が被害を軽減させた可能性がある

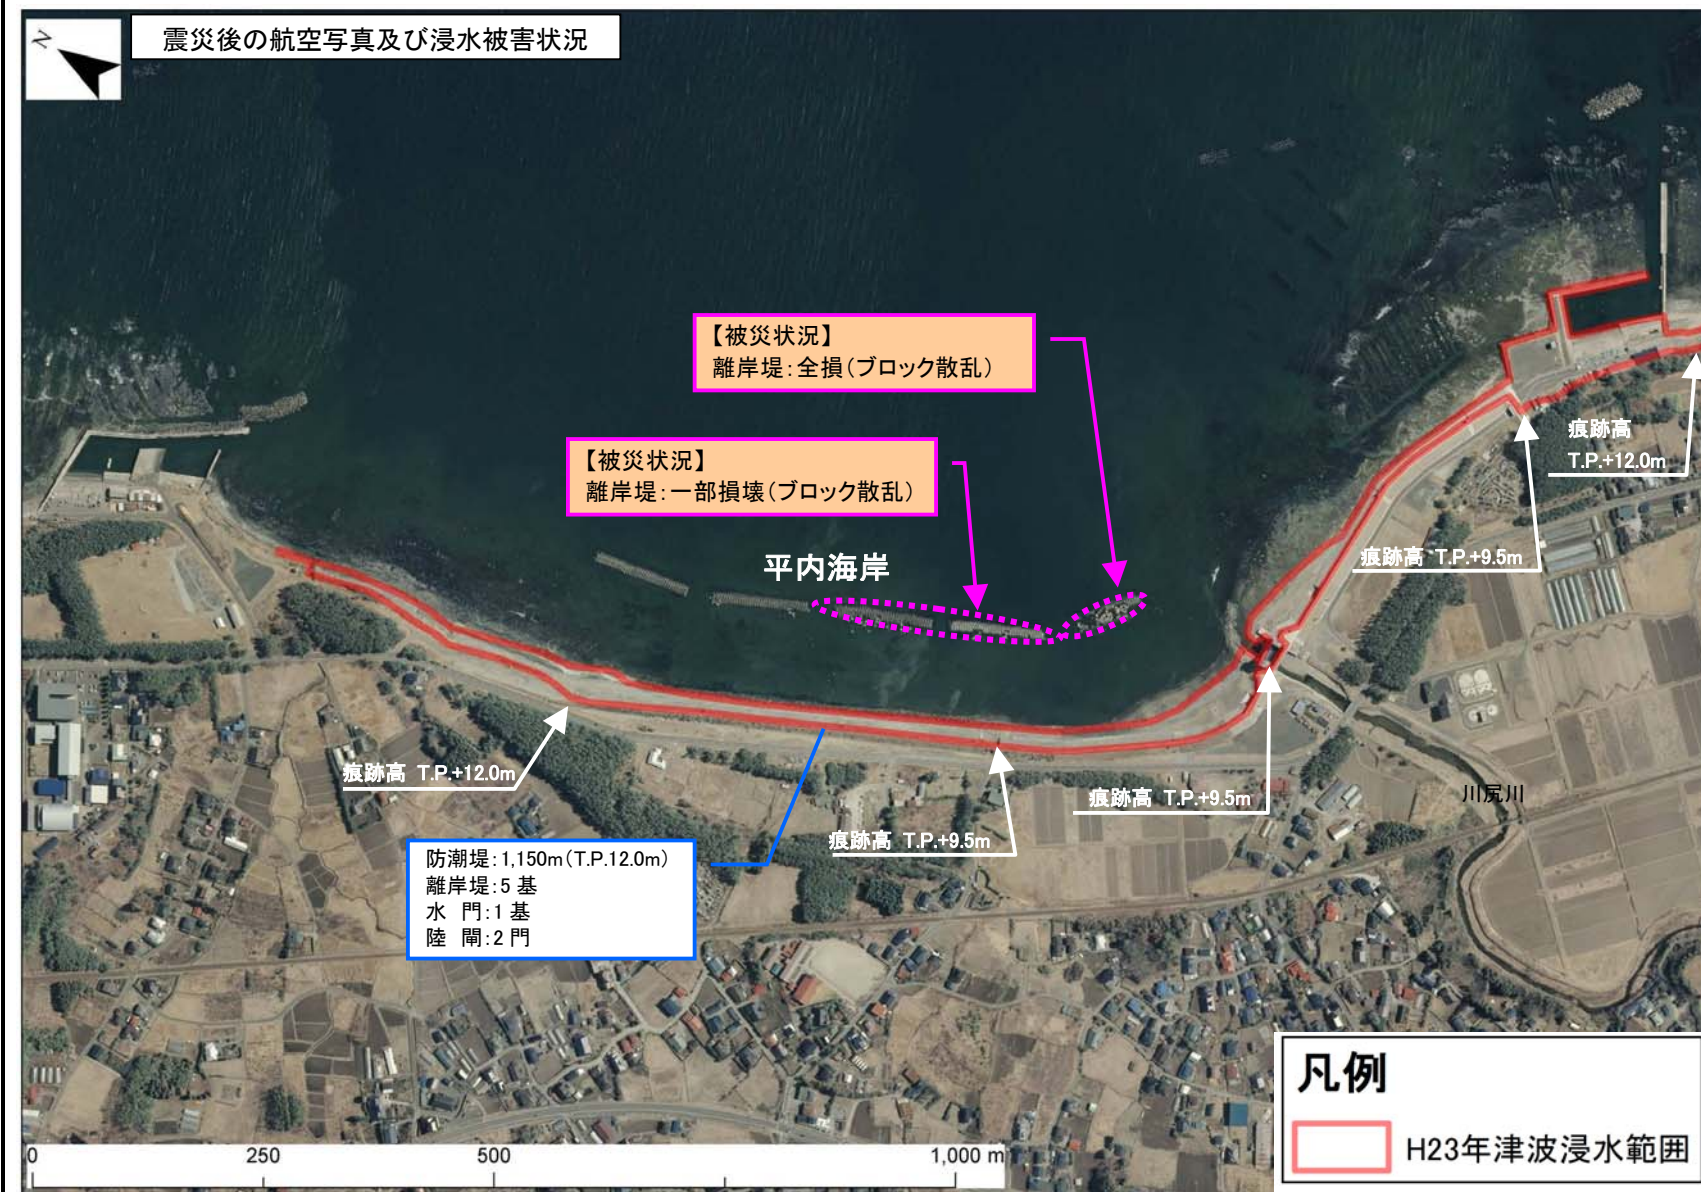
市町村名 (地区名)	主な津波防災施設等の整備状況		被害状況	
	設計基準	整備状況	主な津波防災施設	市街地、住宅地等
洋野町 (平内海岸)	計画津波高 T.P.+12.00m	既存施設高 T.P.+12.00m ・防潮堤 1.2km ・川尻川水門 1基 ・離岸堤 5基 0.5km	・離岸堤 一部被災(1基)	・防潮堤の陸側約200mに位置するJR八戸線、平内小学校など背後地への被害なし。

- ・防潮堤計画高T.P.+12.0mに対し、津波の痕跡高はT.P.+9.5m程度であり、ほぼ全域で防潮堤と水門により津波対策効果が発揮され、背後地への浸水被害は見られなかった。
- ・防潮堤、水門の施設被害は現時点で確認されておらず、計画高の津波に対する施設の安全性は確認された。
- ・防潮堤根固工の流出も見られないことから、引き波においても比較的外力が小さかったと考えられる。
- ・唯一被災が見られる離岸堤は、消波ブロックが岸側に散乱していることから、押し波時に被災したと考えられる。

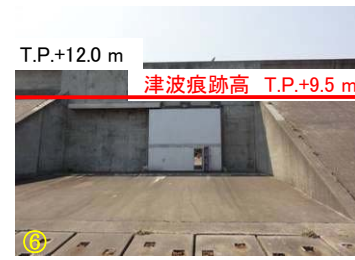
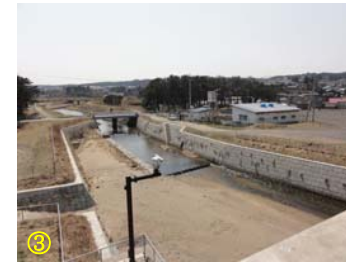
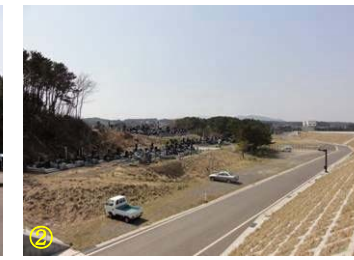
川尻川水門や陸閘などの施設に破損は見られない（写真⑤、⑥）。

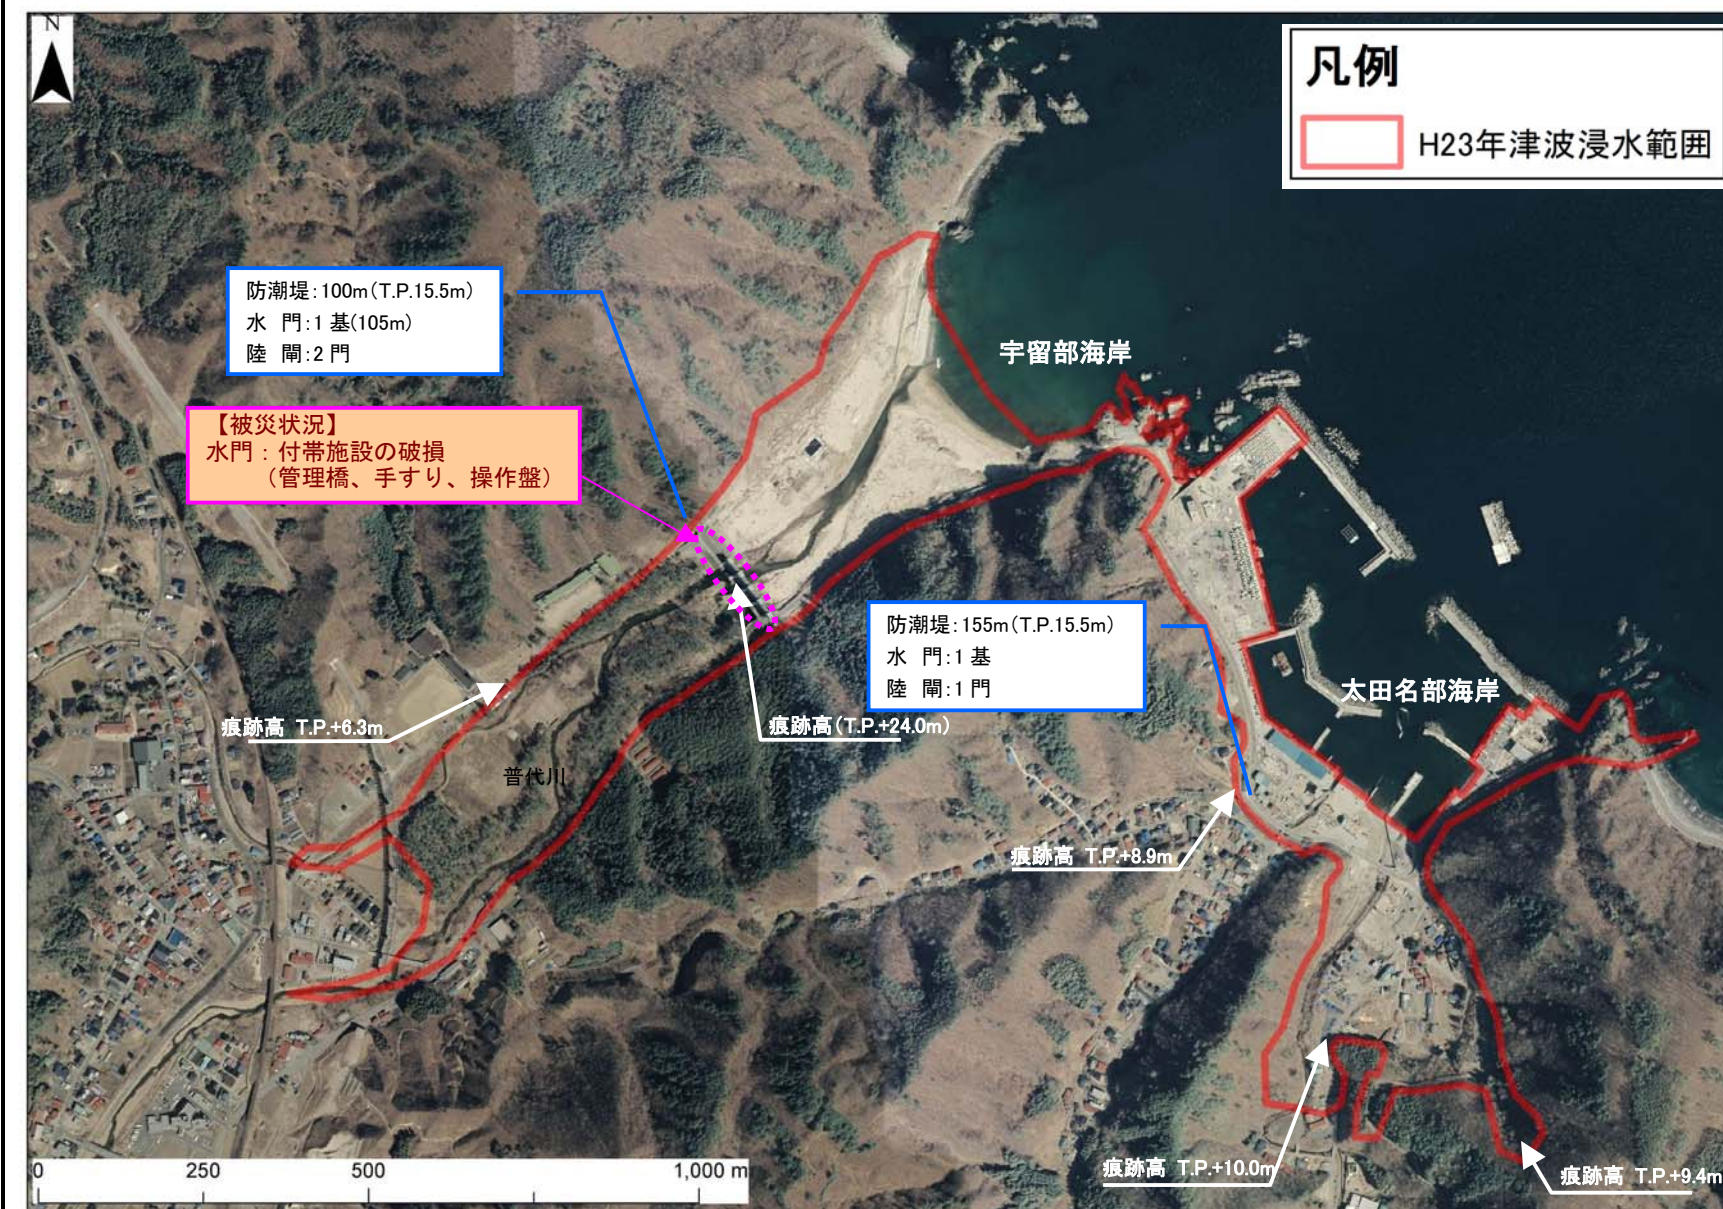
市町村名 (地区名)	主な津波防災施設等の整備状況		被害状況	
	設計基準	整備状況	主な津波防災施設	市街地、住宅地等
普代村 (宇留部海岸)	計画津波高 T.P+15.50m	既存施設高 T.P+15.50m ・普代水門 1基	・水門 管理橋及び機械設備の一部 破損	・水門の上流約100mの左岸に位置する普代小学校や、さらに上流に位置する中学校、市街地に被害なし。 ・海岸線は約100m後退し、水門海側の松林はほとんど流出。

- ・防潮堤位置での痕跡高は、隣接する太田名部よりも高く、河川域内で地形が狭くなったことにより、水位が上昇したと考えられる。周辺との津波水位の相違は津波シミュレーションによる検証が必要である。
- ・防潮堤及び水門は、津波が越流しているが、損傷は管理橋や機械設備に限られており、前面の砂浜や松林の減衰効果により、威力が軽減されたと推察される。
- ・津波が防潮堤を越流したが、背後地の被害が無かったことは、防潮堤及び松林等の効果があったものと考えられる。
- ・隣接する太田名部の防潮堤は、漁港のすぐ背面に防潮堤が位置しており、津波高も低く、背後地には全く被害がなかった。これらについては、今後、津波シミュレーション等により、定量的な効果を把握し、宇留部との相違点について整理する必要がある。
