【概要】

現地調査結果	被災内容	市町村名	海岸名	田老海岸
被災後の航空写真

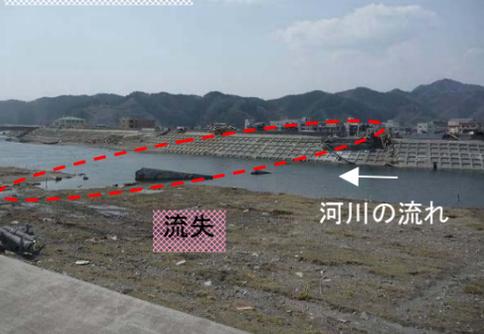
②町道橋 流失

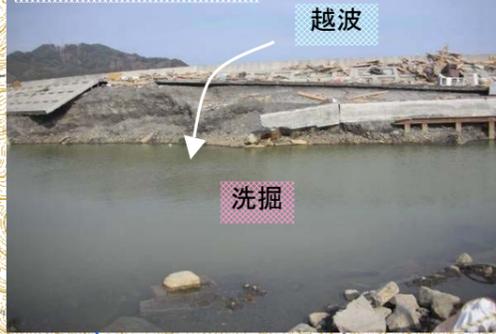
⑥小槌川堤防 被災

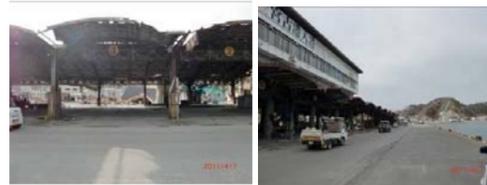
被害大

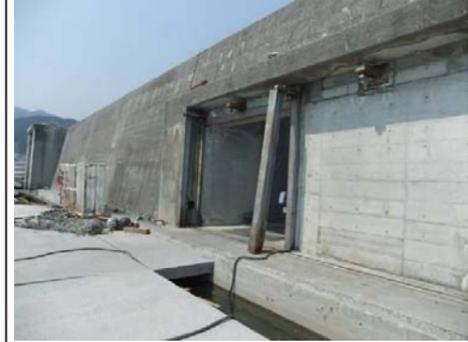
引き波により陸側の扉体流失

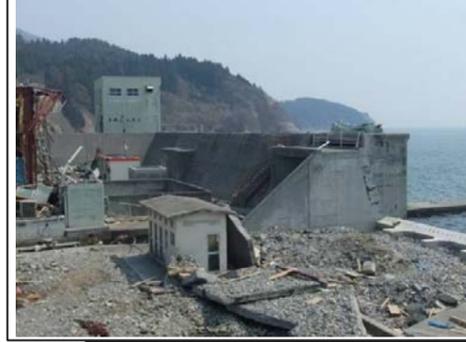
上屋の流失した水門と引き波で倒壊したと考えられる防潮堤

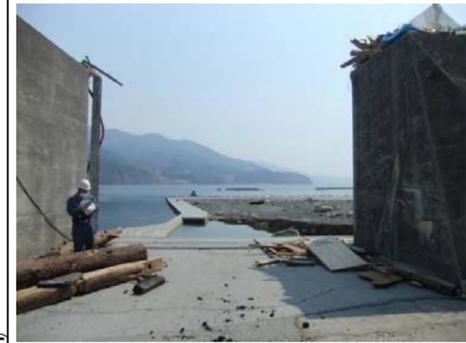
引き波により陸側の扉体流失

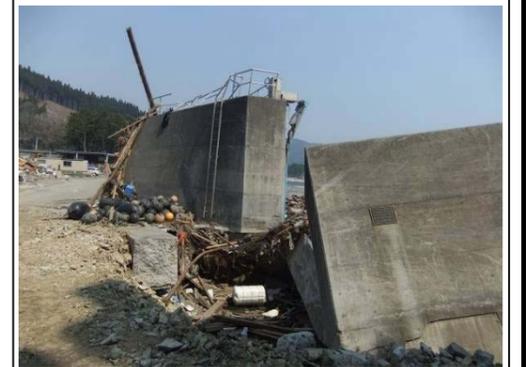
引き波により陸側の扉体が流失し、水流の集中により防潮堤が洗掘被災したと考えられる。

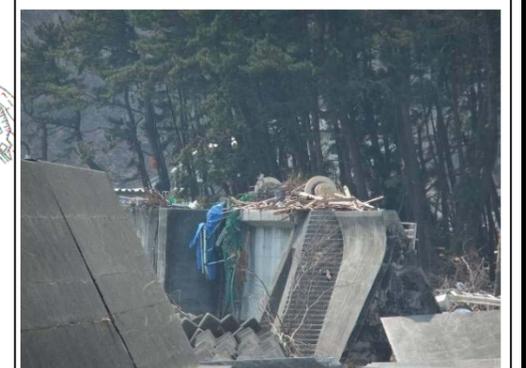
津波の越流により水門上屋が流失

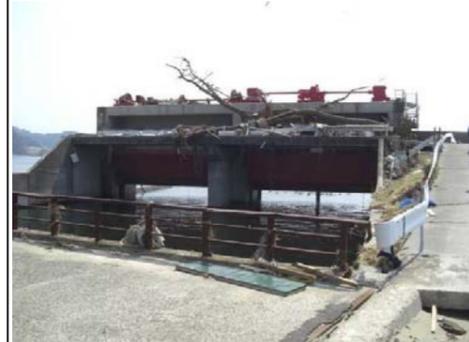
津波の越流により水門上屋が流失

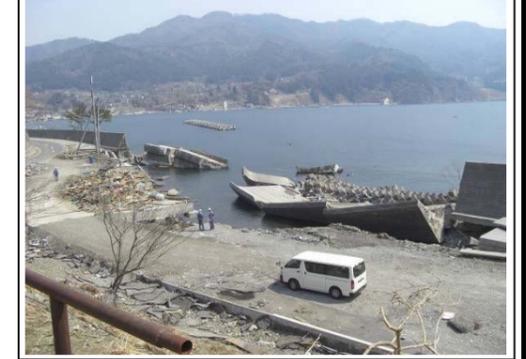
引き波による土砂流失が原因で倒壊したと考えられる

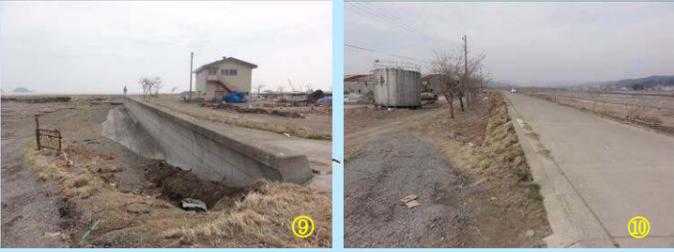
久慈川右岸側は浸水の形跡は見られるが、堤防の表、裏ともに損壊は見られない。(写真⑨～⑩)

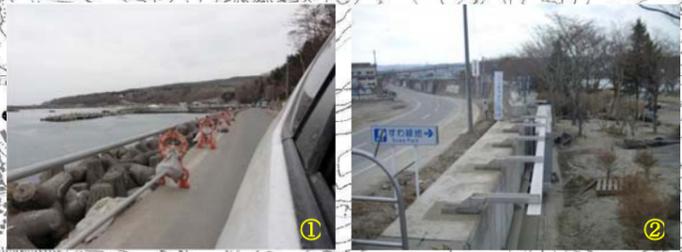
道路施設被災 (写真①)
(L=約 20m)

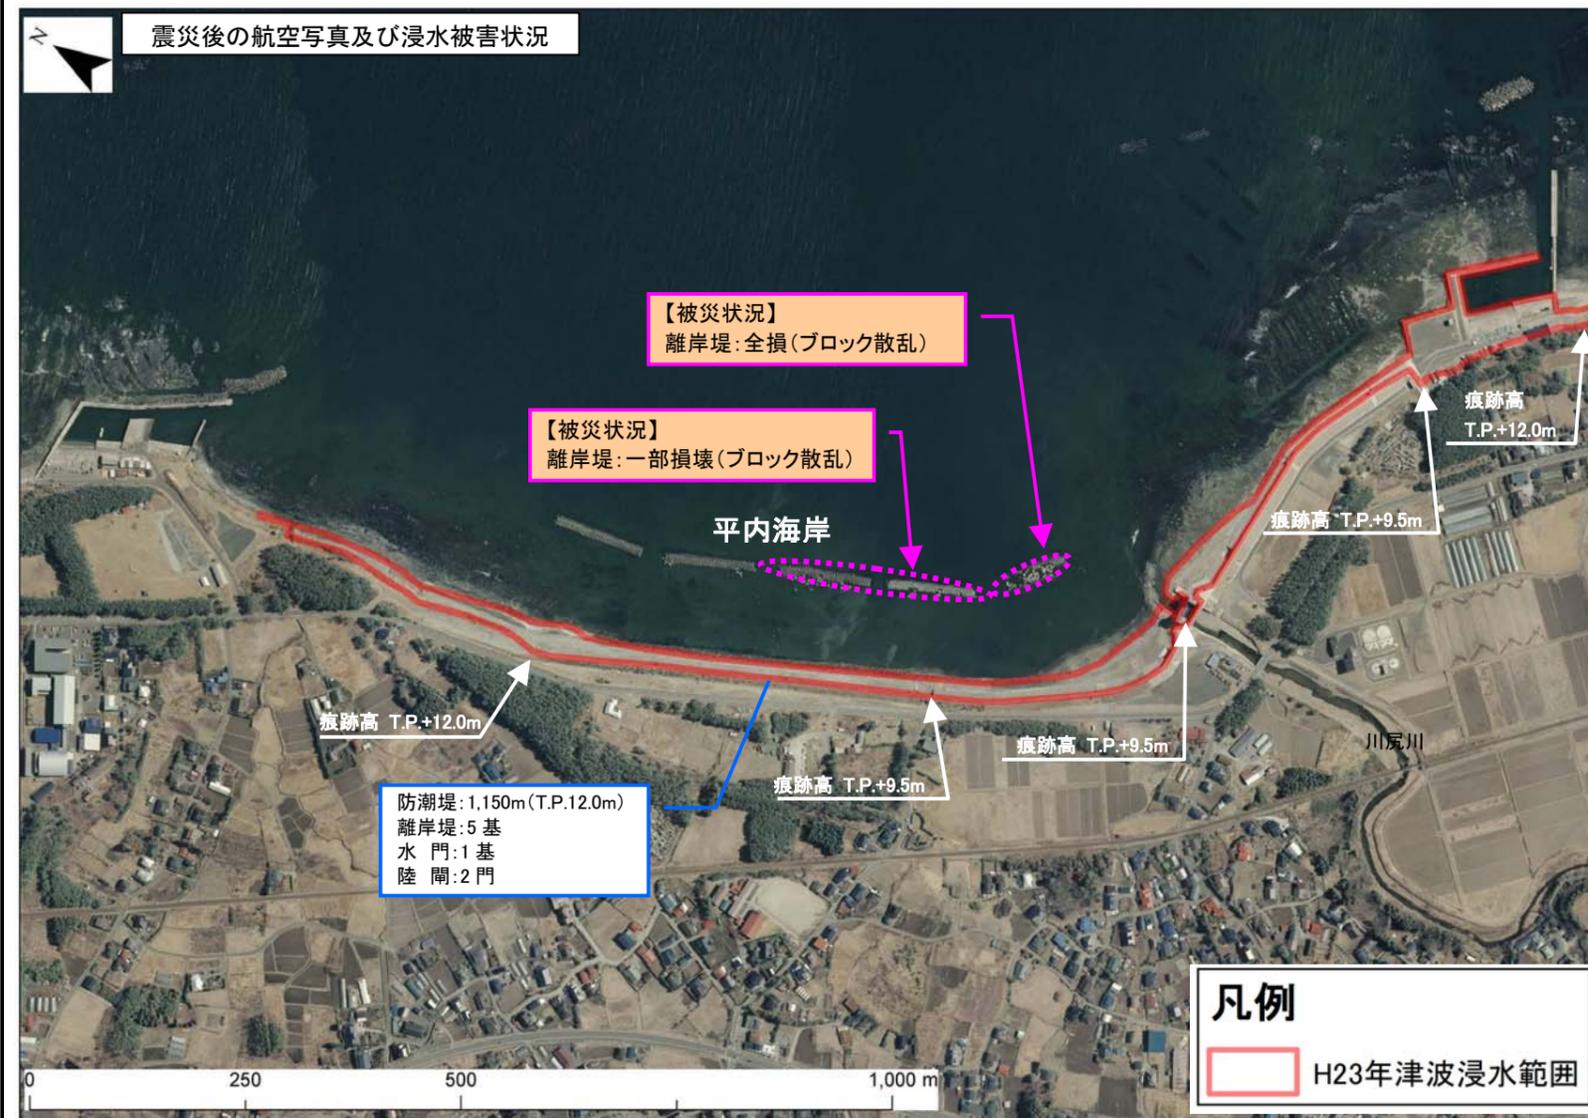
市町村名 (地区名)	主な津波防災施設等の整備状況		被害状況	
	設計基準	整備状況	主な津波防災施設	市街地、住宅地等
洋野町 (平内海岸)	計画津波高 T.P.+12.00m	既存施設高 T.P.+12.00m ・防潮堤 1.2km ・川尻川水門 1基 ・離岸堤 5基 0.5km	・離岸堤 一部被災(1基)	・防潮堤の陸側約200mに位置するJR八戸線、平内小学校など背後地への被害なし。

- ・防潮堤計画高T.P.+12.0mに対し、津波の痕跡高はT.P.+9.5m程度であり、ほぼ全域で防潮堤と水門により津波対策効果が発揮され、背後地への浸水被害は見られなかった。
- ・防潮堤、水門の施設被害は現時点で確認されておらず、計画高の津波に対する施設の安全性は確認された。
- ・防潮堤根固工の流出も見られないことから、引き波においても比較的外力が小さかったと考えられる。
- ・唯一被災が見られる離岸堤は、消波ブロックが岸側に散乱していることから、押し波時に被災したと考えられる。

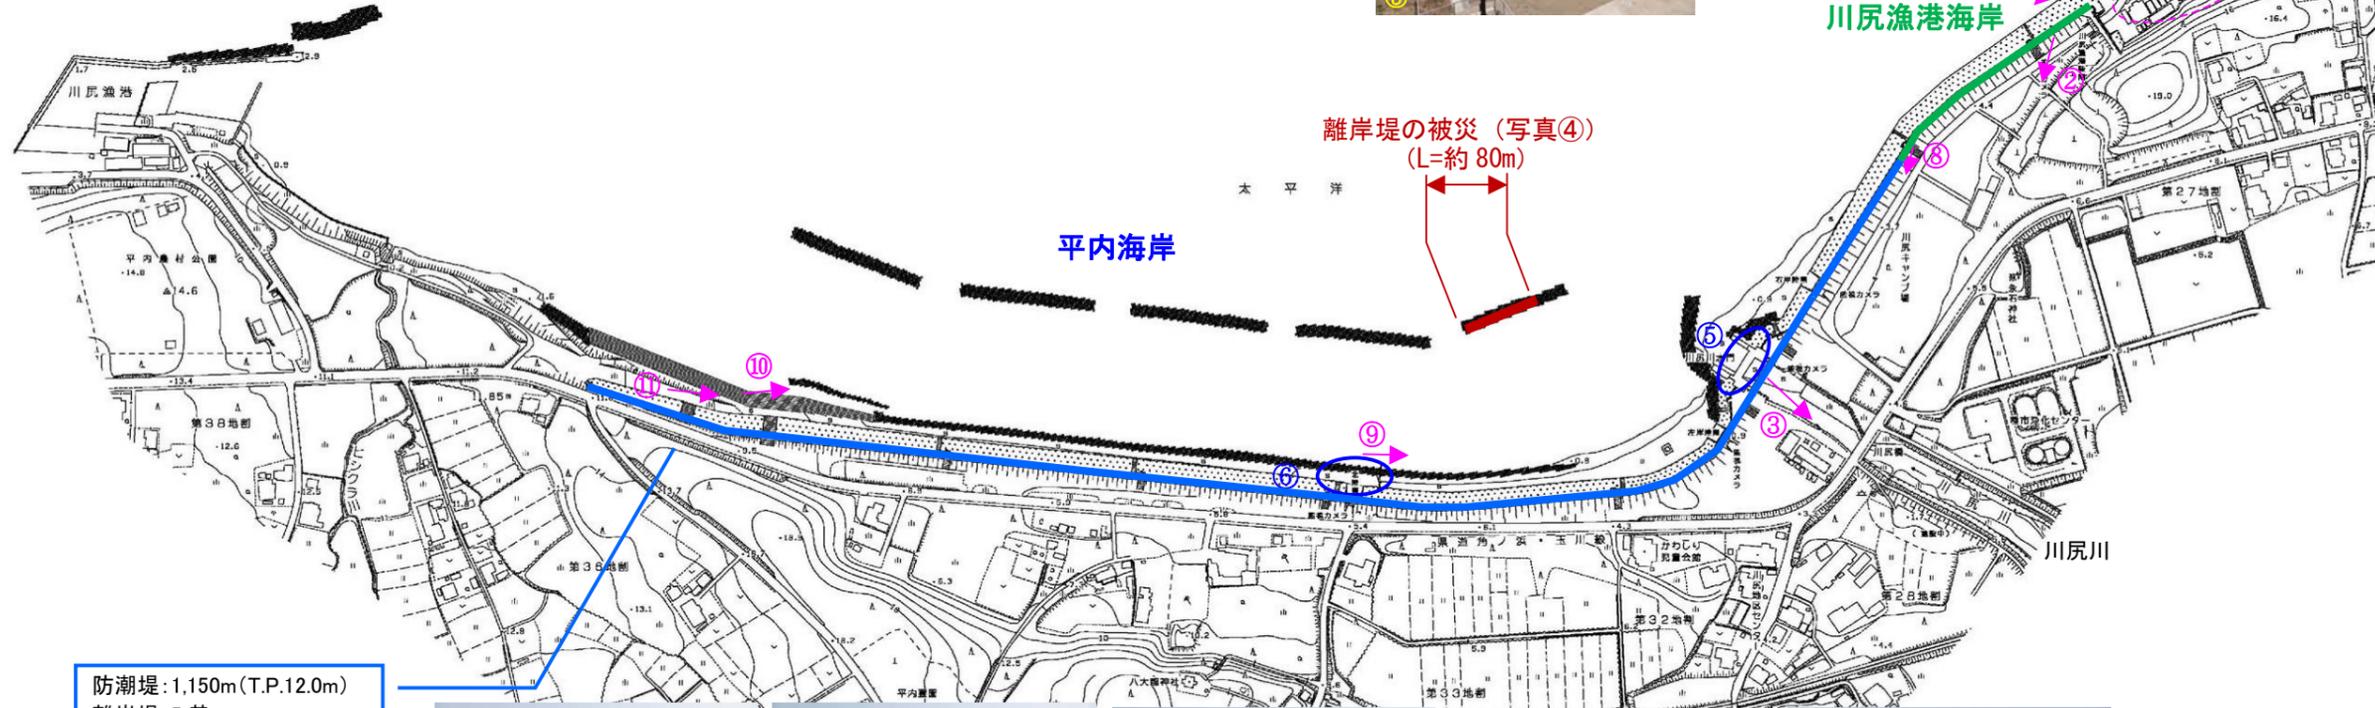
離岸堤の一部が被災し、破壊もしくは流出している（写真④）。

離岸堤の被災（写真④）
(L=約 80m)

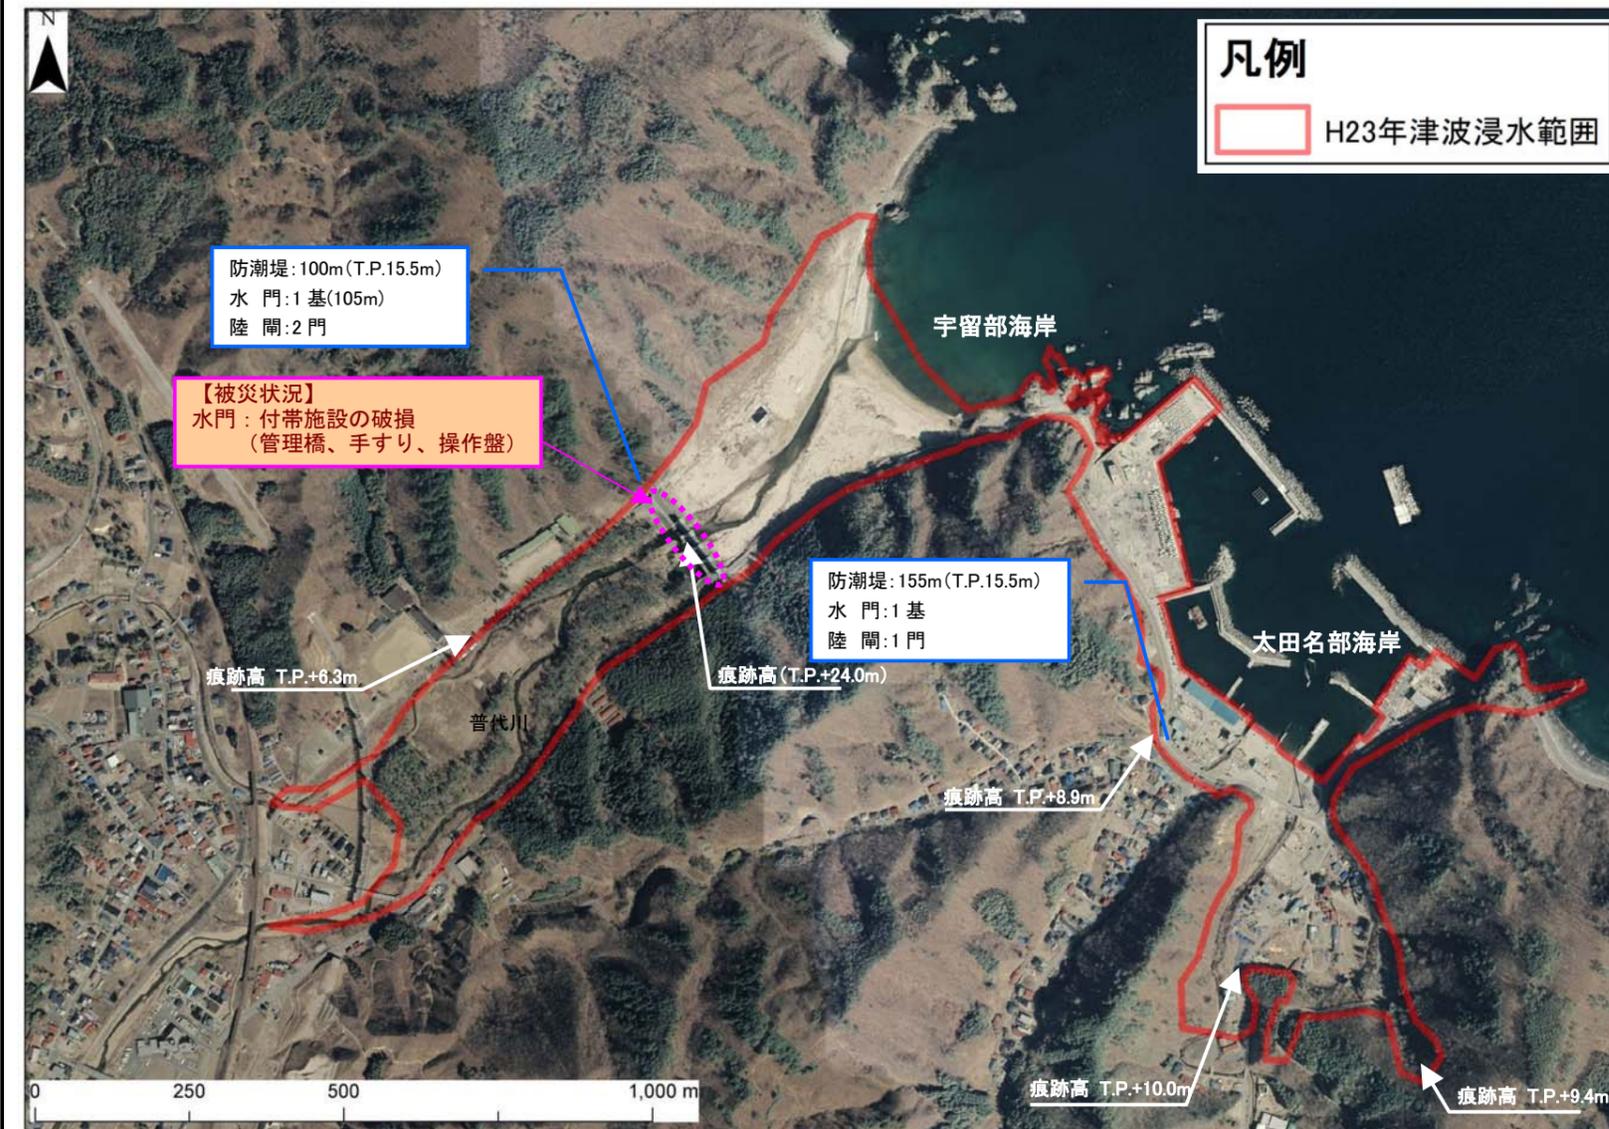
市町村名 (地区名)	主な津波防災施設等の整備状況		被害状況	
	設計基準	整備状況	主な津波防災施設	市街地、住宅地等
普代村 (宇留部海岸)	計画津波高 T.P+15.50m	既存施設高 T.P+15.50m ・普代水門 1基	・水門 管理橋及び機械設備の一部 破損	・水門の上流約100mの左岸に位置する普代小学校や、さらに上流に位置する中学校、市街地に被害なし。 ・海岸線は約100m後退し、水門海側の松林はほとんど流出。

- ・防潮堤位置での痕跡高は、隣接する太田名部よりも高く、河川域内で地形が狭くなったことにより、水位が上昇したと考えられる。周辺との津波水位の相違は津波シミュレーションによる検証が必要である。
- ・防潮堤及び水門は、津波が越流しているが、損傷は管理橋や機械設備に限られており、前面の砂浜や松林の減衰効果により、威力が軽減されたと推察される。
- ・津波が防潮堤を越流したが、背後地の被害が無かったことは、防潮堤及び松林等の効果があったものと考えられる。
- ・隣接する太田名部の防潮堤は、漁港のすぐ背面に防潮堤が位置しており、津波高も低く、背後地には全く被害がなかった。これらについては、今後、津波シミュレーション等により、定量的な効果を把握し、宇留部との相違点について整理する必要がある。
